Faktablad nr. 8: Vurdering af Taateraats Inaat

Nærværende faktablad er et af 19 faktablade for potentielt ustabile fjeldpartier, som er undersøgt i "Undersøgelse af risiko for alvorlige fjeldskred i Grønland" 2019–2022. Vurderingerne af de potentielt ustabile fjeldpartier er baseret på nuværende viden og tilgængelige data for bevægelser og skredstrukturer. Risikoniveauet for disse vil i nogle tilfælde med tiden kunne ændre sig.

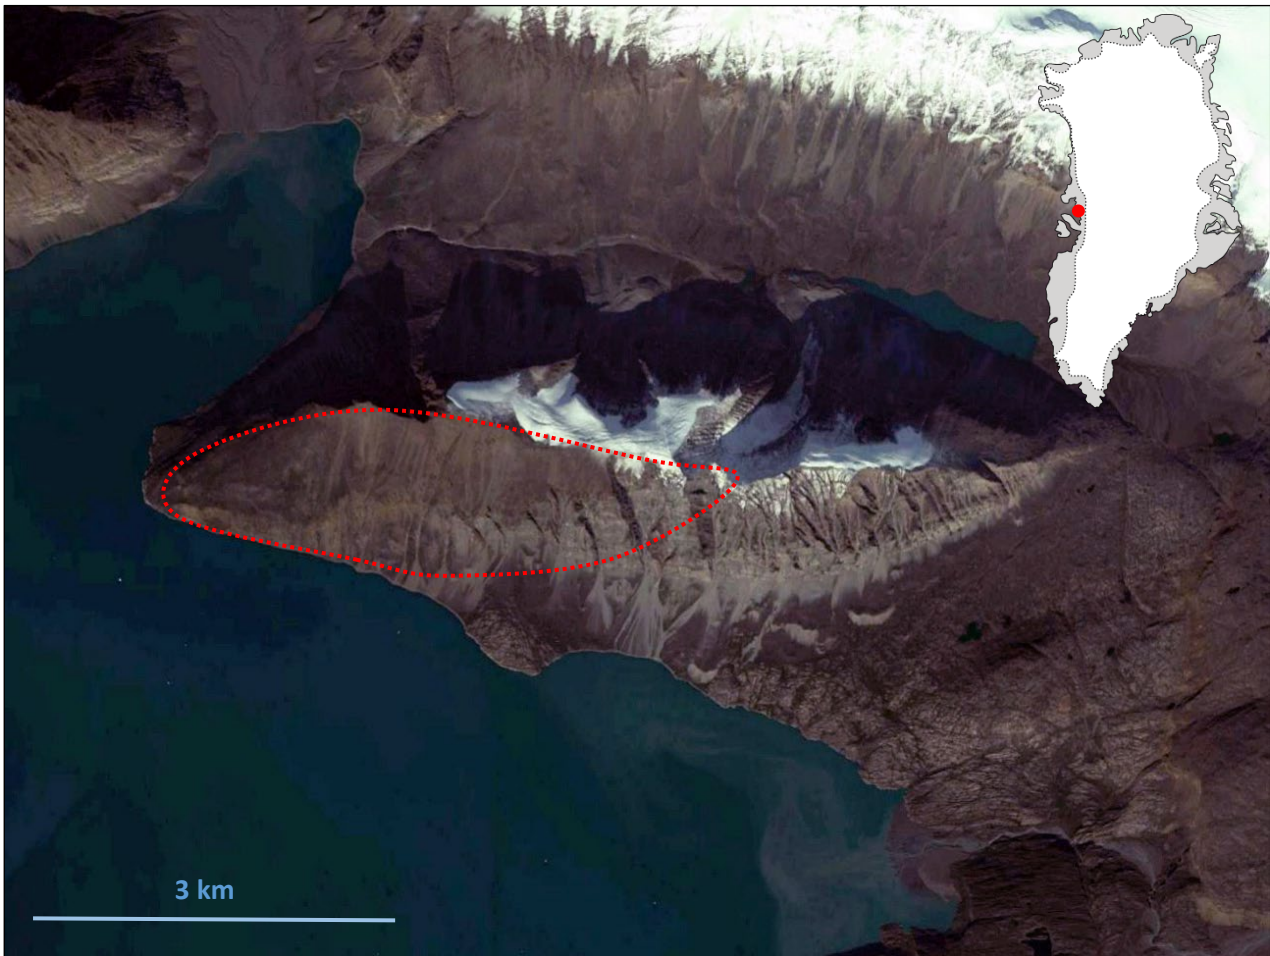
Figur 1: Lokalteten Taateraats Inaat, i bunden af Kangerluarsuk-fjorden. På den sydvendte skråning er der flere sprækker inden for området markeret med rødt omrids. Billede fra Google Earth.

Taateraats Inaat ligger ca. 40 km syd for 17. juni 2017 fjeldskredet og er karakteriseret ved den samme geologi som i Karrat fjorden. Strukturelt er området præget af laghældninger mod fjorden. Satellitbilleder viste i en højde op til 1000 m på skråningen flere op til 5 m brede sprækker i løst materiale, samt stenfallsaktivitet i den nedre del af skråningen.

Der er ikke et ustabil fjeldparti på lokaliteten og dermed ikke risiko for fjeldskred. Dette baseres på analyser af feltobservationer, InSAR-data og satellitbilleder. Der anbefales ingen yderligere opfølgning for lokaliteten.

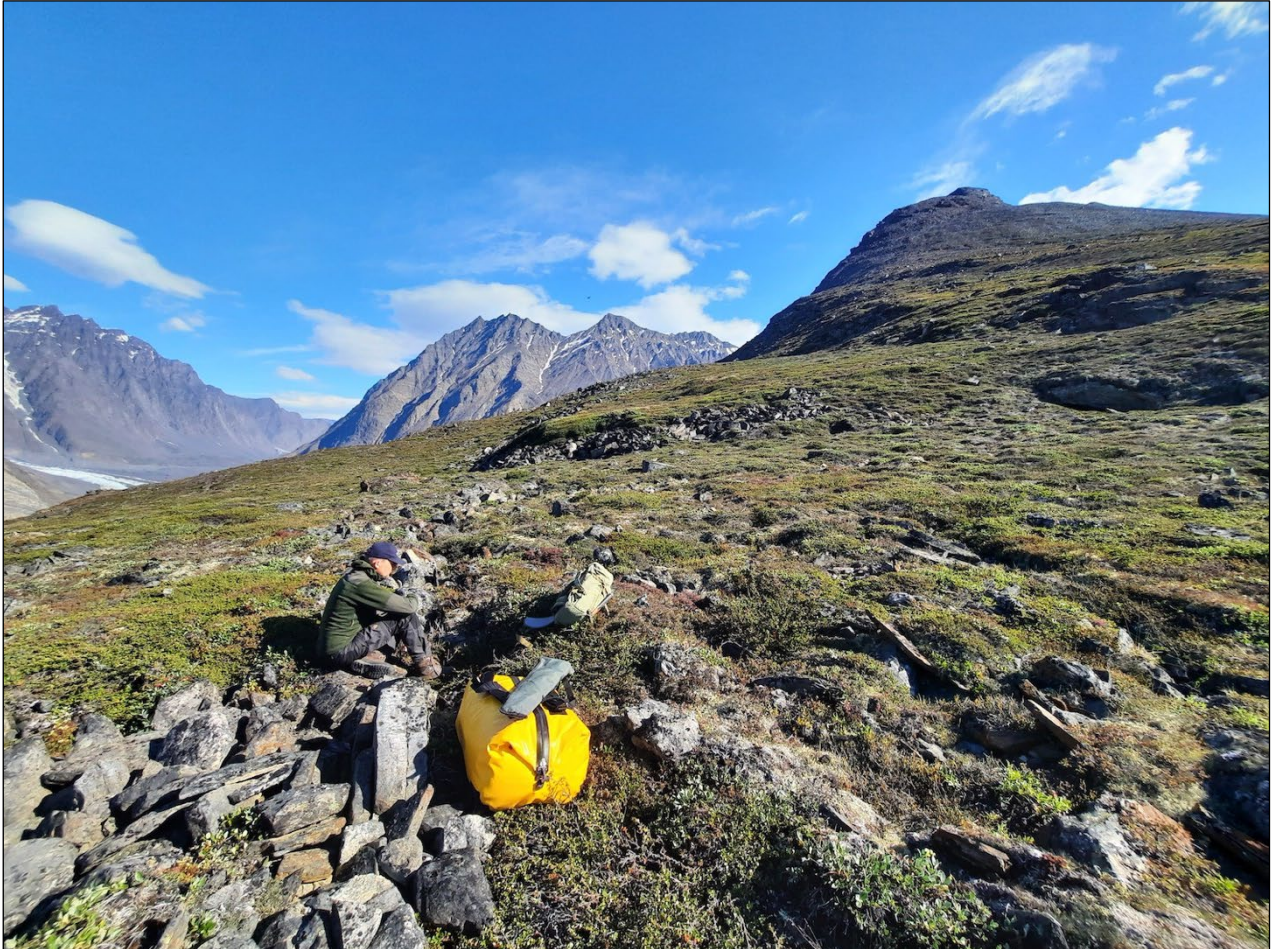
Feltobservationerne viste ikke strukturer (f.eks. bagvæg eller laterale frigørelsesflader) som kunne relateres til et afgrænset ustabil fjeldparti. Sprækkerne som blev observeret i satellitdata, synes ikke at være forbundet i en større struktur og tolkes derfor til at være forårsaget af lokale bevægelser i det løse materiale som dækker skråningen. Ud over sprækker sås flere steder en ujævn overflade med fordybninger og udbulninger (Figur 2), som indikerer at der sker langsomme, overfladenære bevægelser i det løse materiale.

Figur 2: Feltfoto fra lokaliteten, hvor der ses en ujævn overflade dannet ved bevægelser i overfladenært, løst materiale.

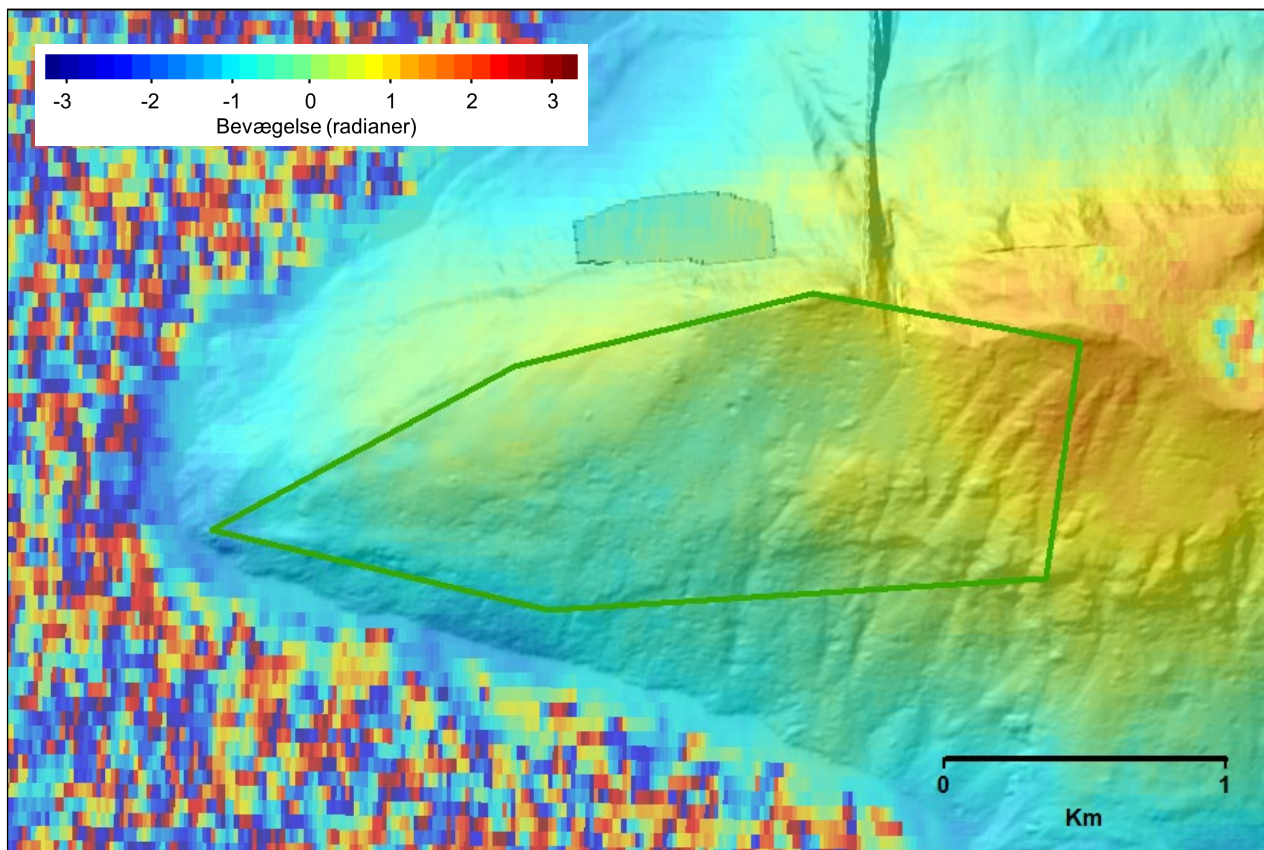
Lokaliteten er godt opløst af Sentinel-1 radarbilleder fra både nordgående og sydgående geometri. InSAR-analysen viser ingen tegn på bevægelse på lokaliteten eller resten af fjeldsiden (Figur 3). Hvis der er bevægelse i fjeldsiden, så er der tale om meget lokale eller ekstremt langsomme bevægelser på maksimalt nogle få mm/år.

Figur 3: InSAR interferogram for 29/6 – 5/7 2019 (Sentinel-1 nordgående spor 90, farverne viser bevægelse i satellittens synsretning målt i radianer). Der ses ingen bevægelse på lokaliteten (markeret med grøn polygon). Interferogrammet er plottet oven på en hillshade fra ArcticDEM (bemærk at der er et hul i DEM'en på nordsiden af fjeldet).
