Faktablad nr. 1: Vurdering af Tulukkat

Nærværende faktablad er et af 19 faktablade for potentielt ustabile fjeldpartier, som er undersøgt i "Undersøgelse af risiko for alvorlige fjeldskred i Grønland" 2019–2022. Vurderingerne af de potentielt ustabile fjeldpartier er baseret på nuværende viden og tilgængelige data for bevægelser og skredstrukturer. Risikoniveauet for disse vil i nogle tilfælde med tiden kunne ændre sig.

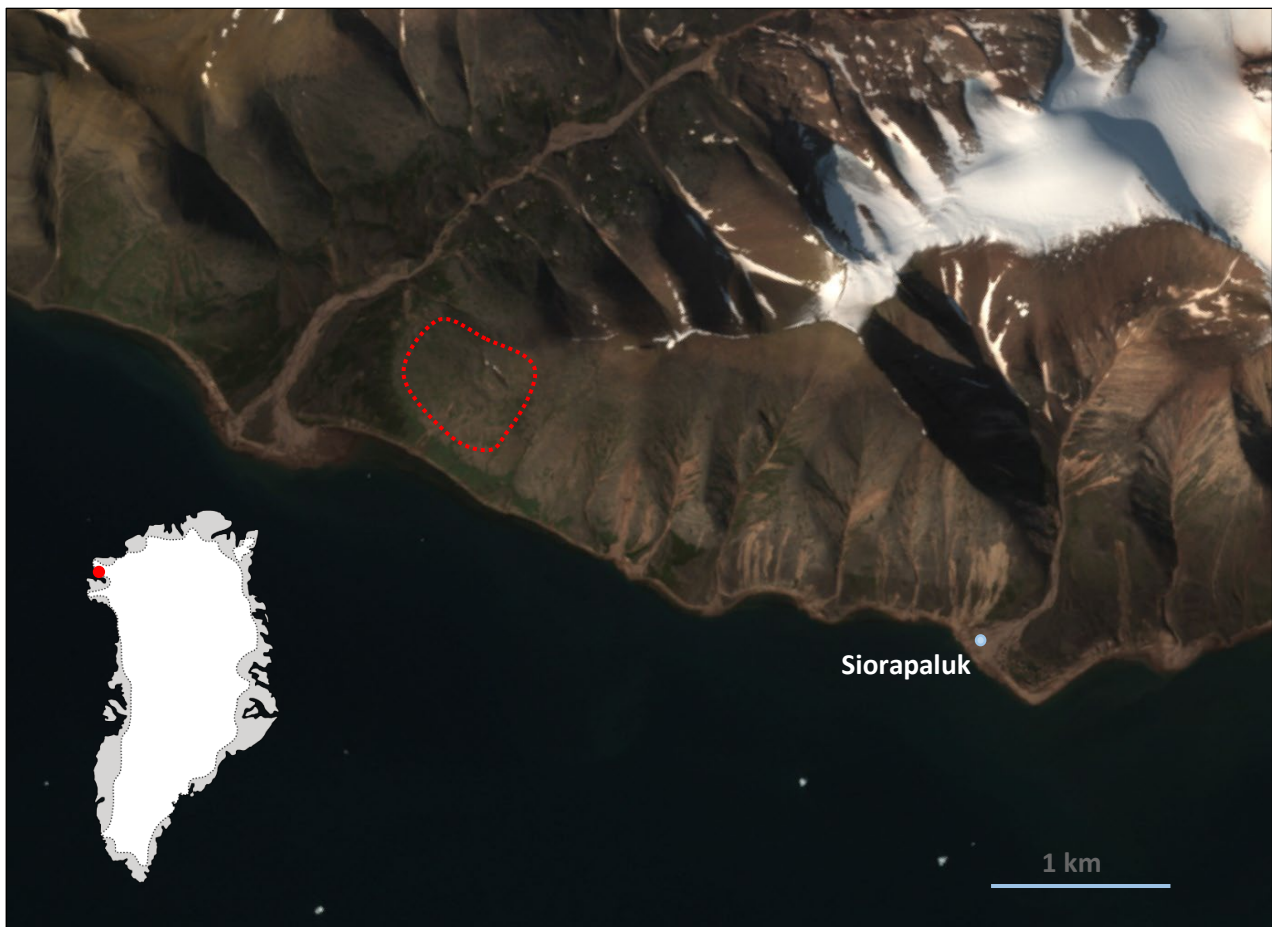
Figur 1: Lokaliteten Tulukkat, 3 km vest for Siorapaluk. De lyse striber på fjeldsiderne, som især ses lige vest for Siorapaluk, er spor efter mudderstrømme. Sentinel-2 satellitbillede.

Området blev defineret som potentielt ustabil på baggrund af satellitfotos, som viser tre lineamenter tæt ved toppen af skråningen. Lineamenterne blev tolket som værende mulige skredstrukturer. Et yderligere opmærksomhedspunkt var, at fjeldsiderne omkring Siorapaluk i de senere år har været udsat for betydelig skredaktivitet.

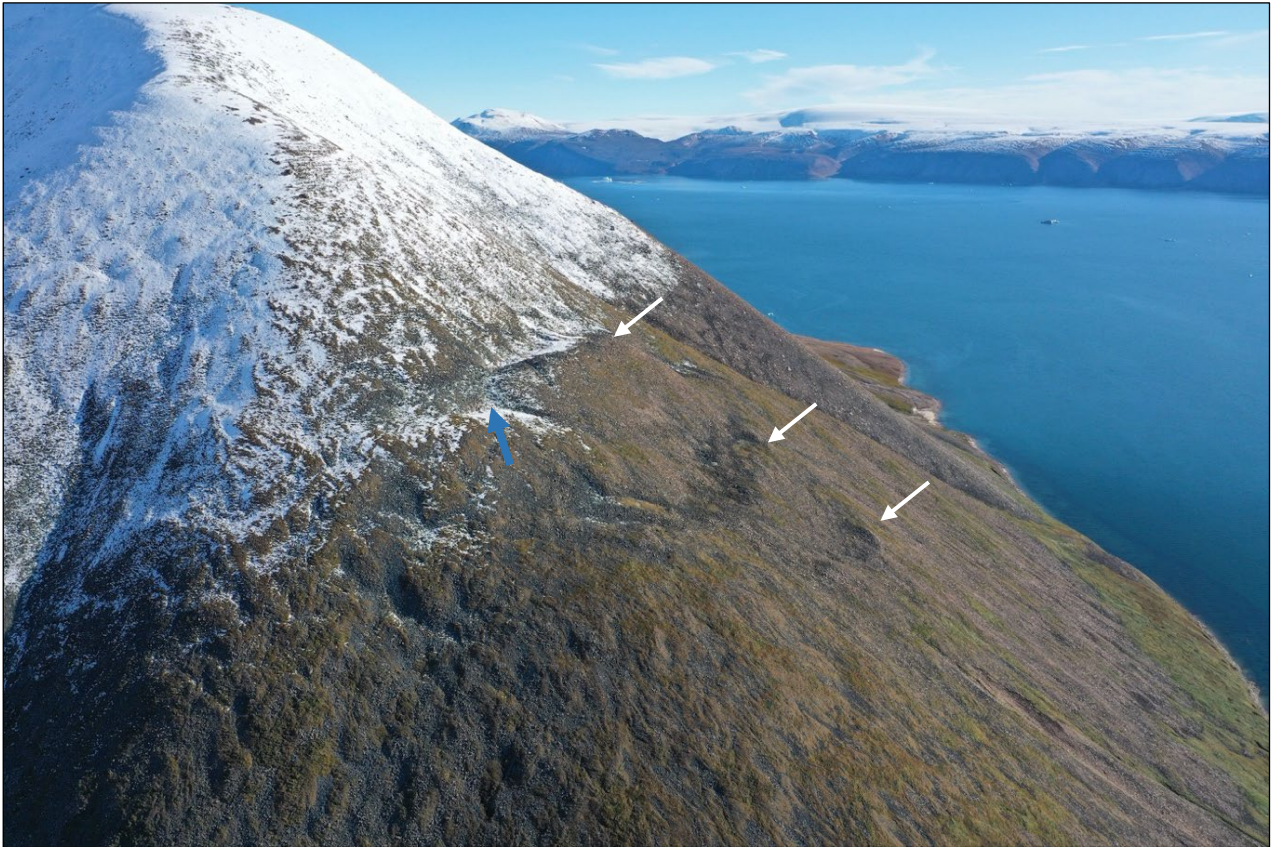
Feltobservationerne viste, at hele skråningen er præget af en ujævn overflade med buler og fordybninger, som tolkes som flydestrukturer dannet ved langsom, overfladenær deformation (kryb). De kortlagte lineamenter er dannet ved udbulning på skråningen, som følge af kryb gennem lang tid (Figur 2 og 3). Der observeredes ingen tegn på, at der er et ustabil fjeldparti på lokaliteten.

Figur 2: Dronefoto af lokaliteten i 400 m højde som viser de tre udbulninger (markeret med hvide pile), som danner de linamenter der ses i satellitfoto. Den blå pil markerer, hvor fotoet i Figur 3 er taget.

Der er ikke observeret skredstrukturer (f.eks. bagvæg eller laterale frigørelsesflader), som udgør et afgrænset ustabil fjeldparti. Hældningen af sandstensens lagdeling på 5°–20° mod kysten er for flad til at udgøre en potentiel glidestruktur. De observerede flydestrukturer er sandsynligvis dannet som følge af kryb i permafrosten i de øverste dele af skråningen.

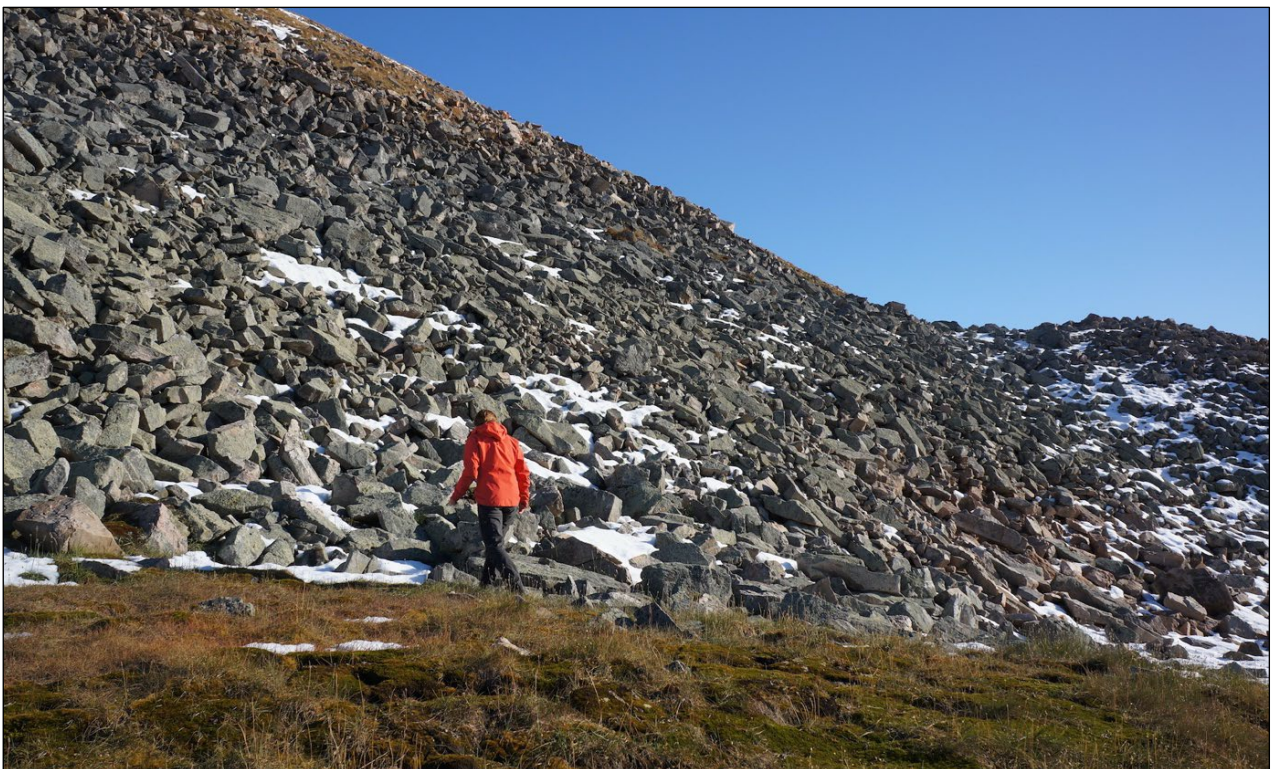
Figur 3: Foto som viser en del af skråningen under den øverste udbulning. De fleste blokke havde bevoksning af lav, som viser, at de ikke har bevæget sig ud af skråningen i meget lang tid.

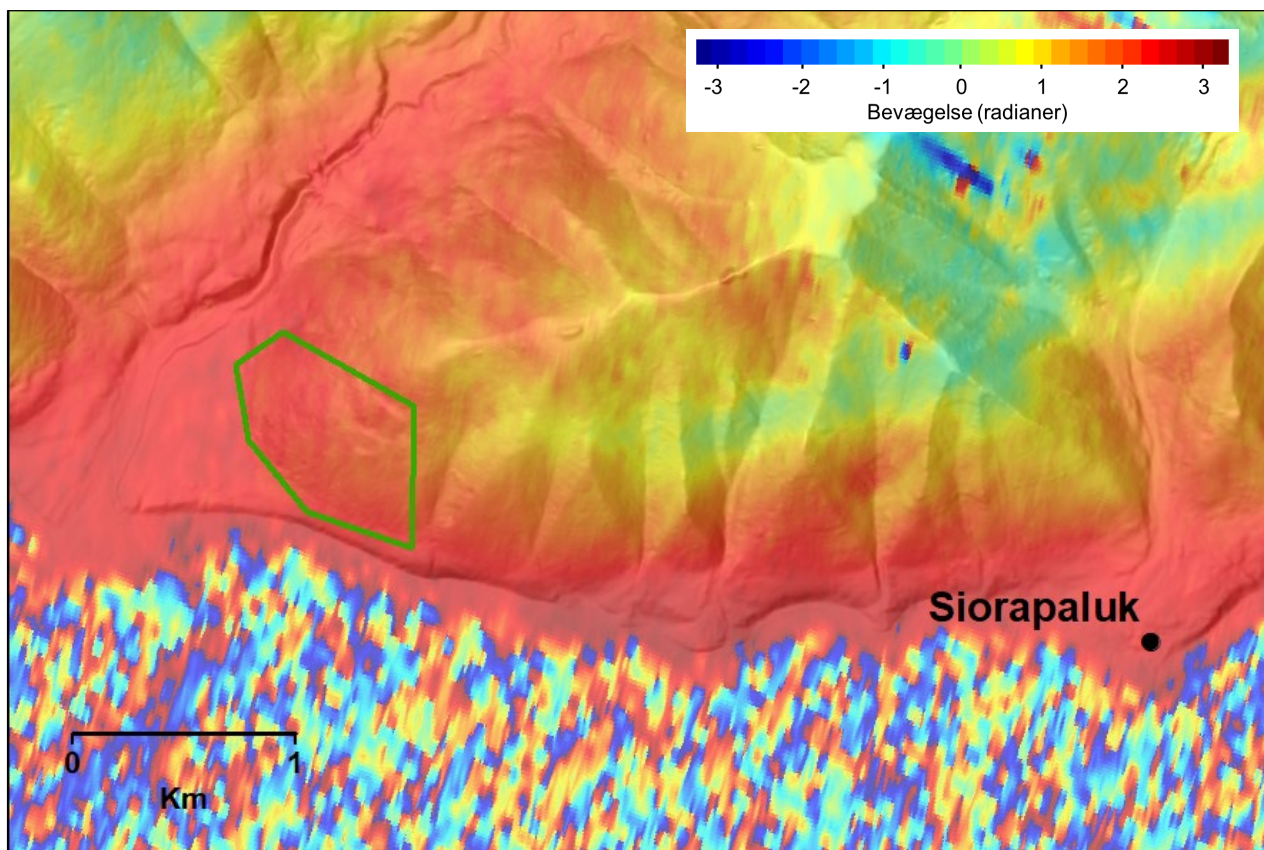
Lokaliteten er dækket af Sentinel-1 radarbilleder fra både nordgående og sydgående geometri, og er særligt godt opløst i sydgående geometri. Analysen af InSAR-data viser ingen tegn på bevægelser på lokaliteten eller resten af skråningen (Figur 4). Hvis der er bevægelse i skråningen, så er der tale om ekstremt langsomme bevægelser på maksimalt nogle få mm/år.

Figur 4: InSAR interferogram for 22/10 – 28/10 2018 (Sentinel-1 sydgående spor 26, farverne viser bevægelse i satellittens synsretning målt i radianer). Der ses ingen bevægelse på lokaliteten (markeret med grøn polygon) eller omkringliggende fjeldsider. Interferogrammet er plottet oven på en hillshade fra ArcticDEM.
