## Faktablad nr. 10: Vurdering af Uingajaarsuaq

Nærværende faktablad er et af 19 faktablade for potentielt ustabile fjeldpartier, som er undersøgt i "Undersøgelse af risiko for alvorlige fjeldskred i Grønland" 2019–2022. Vurderingerne af de potentielt ustabile fjeldpartier er baseret på nuværende viden og tilgængelige data for bevægelser og skredstrukturer. Risikoniveauet for disse vil i nogle tilfælde med tiden kunne ændre sig.

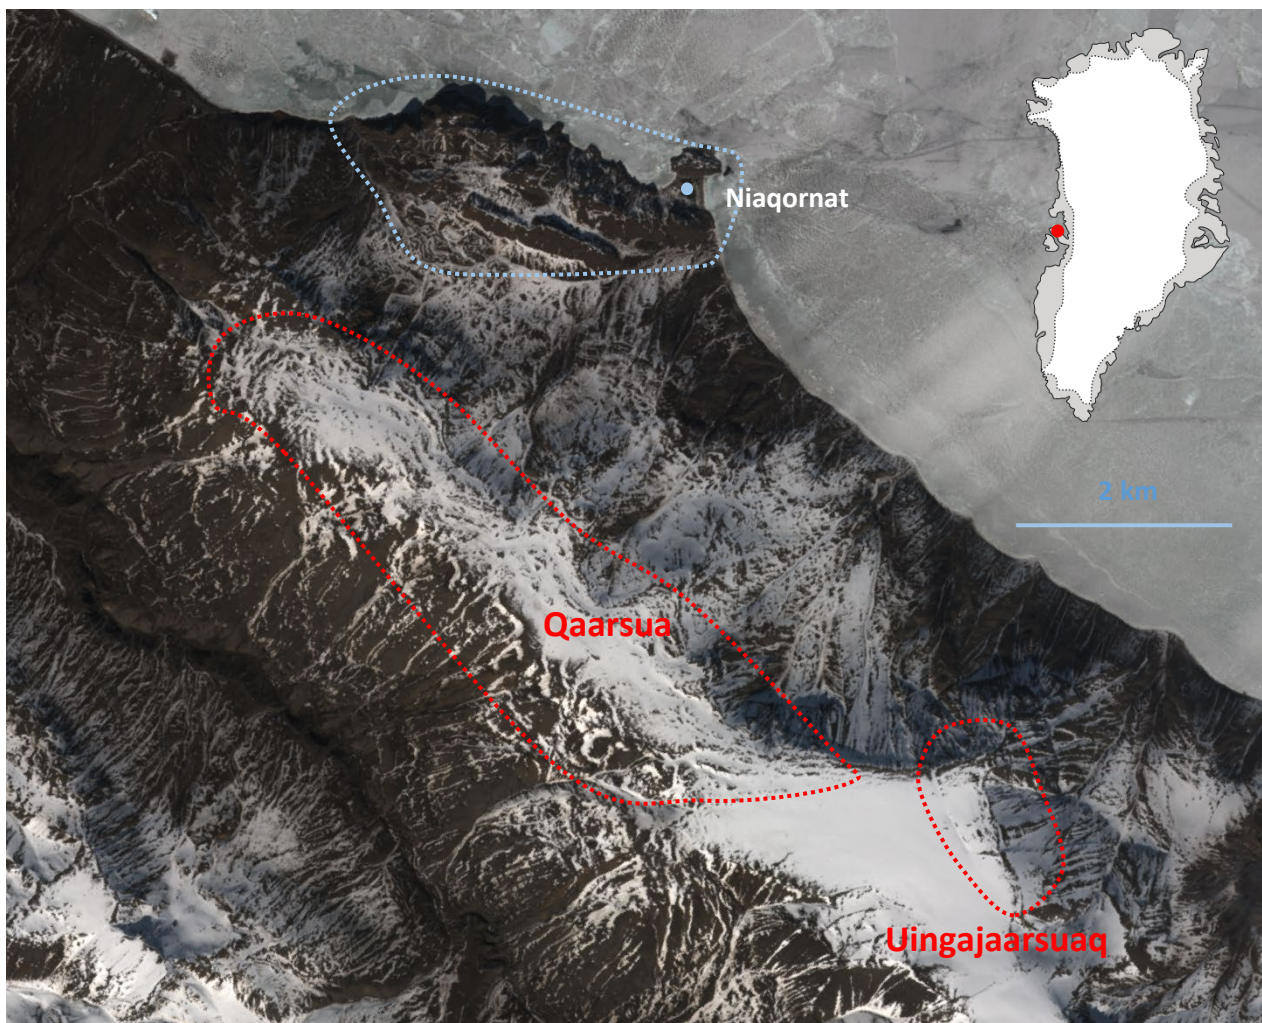
Figur 1: Skredkysten ved Niaqornat. Sydøst for lokaliteten Qaarsua, som er beskrevet på faktablad nr. 9, ligger lokaliteten Uingajaarsuaq (lille rødt stiptet område). Pynten, hvor Niaqornat ligger, er dannet af store basaltblokke (blåt stiptet område), der på et tidspunkt er skredet ned fra plateauet. Sentinel-2 satellitbillede.

I satellitbilleder ses en op til 50 m bred sprække på basaltplateauet i 1000 m højde, som potentielt kunne definere bagvæggen af en blok, der på de andre sider er afgrænset af fri luft. Blokken ser dog ikke ud til at være nedforkastet, og der er ingen tegn på større nylig aktivitet i området.

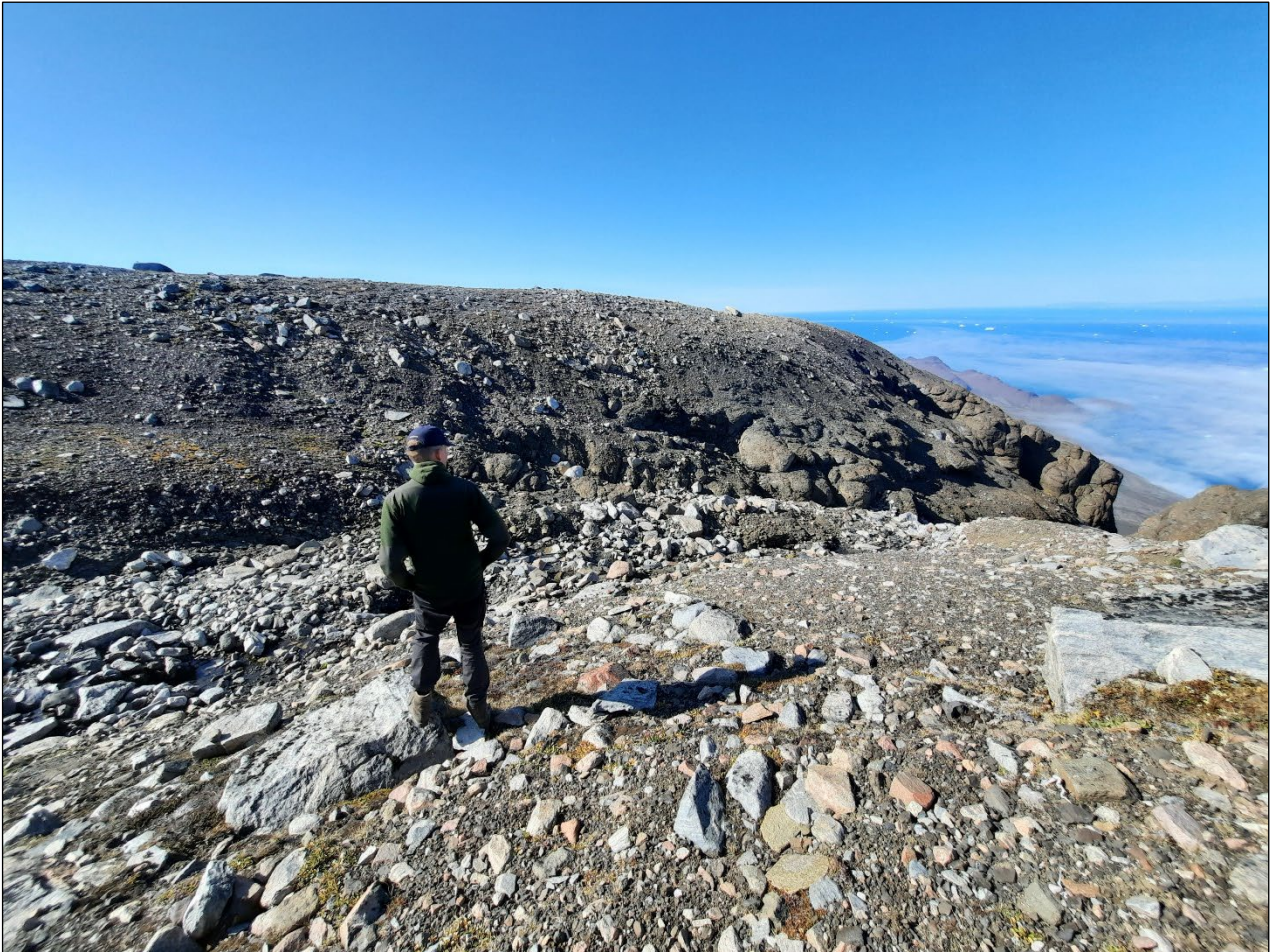
Feltobservationerne viste, at den sprække som var blevet observeret i satellitdata, ikke var dannet ved bevægelse, men derimod er en fluvial nedskæring i de løse sedimenter på plateauet (Figur 2). Der er således ikke tegn på, at der skulle være et ustabil fjeldparti på lokaliteten.

*Figur 2: Feltfoto som viser vandløbet, der har dannet en sprække ved fluvial erosion. I baggrunden på kysten ses Niaqornat.*

Der er ikke et ustabil fjeldparti på lokaliteten og dermed ikke risiko for fjeldskred. Dette baseres på analyser af feltobservationer samt InSAR-data og satellitbilleder. Der anbefales ingen yderligere opfølgning for lokaliteten.

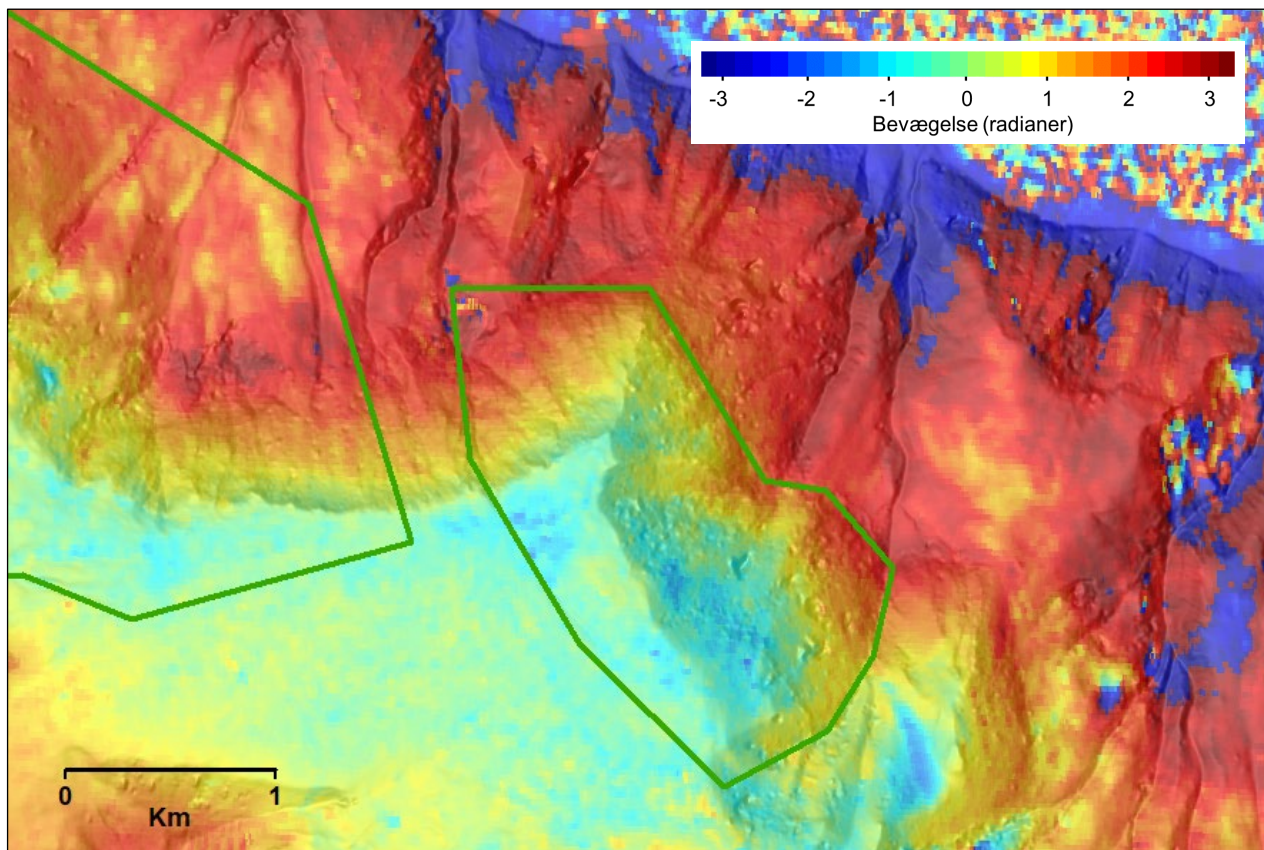
Lokaliteten er godt opløst af Sentinel-1 radarbilleder fra nordgående og sydgående geometri, omend der ofte er lidt støj i data. Analysen af InSAR-data viser ingen tegn på bevægelser på lokaliteten (Figur 3).

Figur 3: InSAR interferogram 15/8 – 2/9 2018 (Sentinel-1 nordgående spor 90, farverne viser bevægelse i satellittens synsretning målt i radianer). Der ses ingen bevægelser på lokaliteten (markeret med den grønne polygon i midten). Interferogrammet er plottet oven på en hillshade fra ArcticDEM.
