# Grundvandsovervågningsboringer egnet til analyse

Arbejdsrapport under Grundvandsovervågningsprogrammet,  
maj 2002

Århus Amt  
Sønderjyllands Amt  
Fyns Amt  
Roskilde Amt  
Frederiksborg Amt  
GEUS

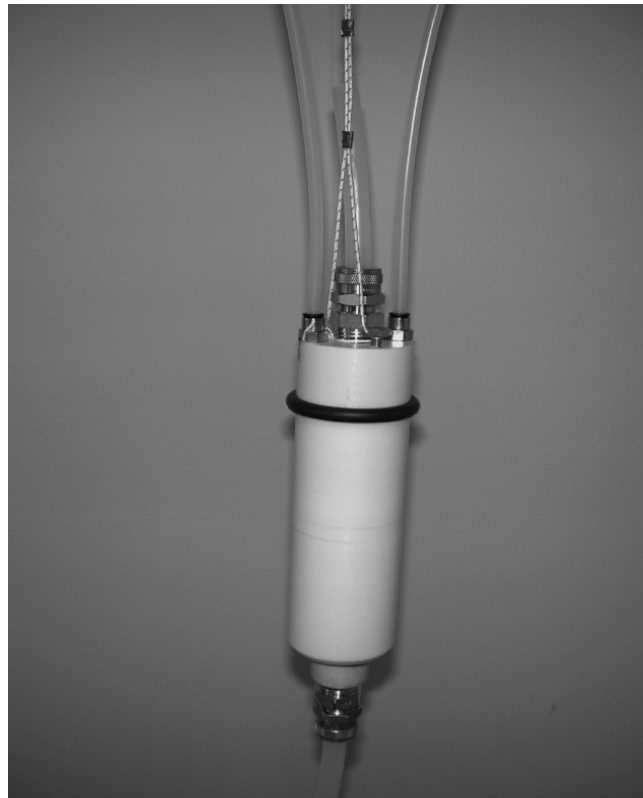
Pakkeren HC1 fra Rotek A/S er mekanisk og virker ved hjælp af en kraftig fjeder, som via to koniske flader, presser en O-ring ud mod forerøret. I modsætning til tidligere typer er den konstrueret, så der kun skal tilføres energi (i form af trykluft), når pakkeren skal monteres eller fjernes. Når pakkeren er monteret i boringen, dvs. i hvilestilling, sørger fjederen for at O-ringen er presset ud mod forerøret.

*Figur A:  
Pakkeren HC1.*

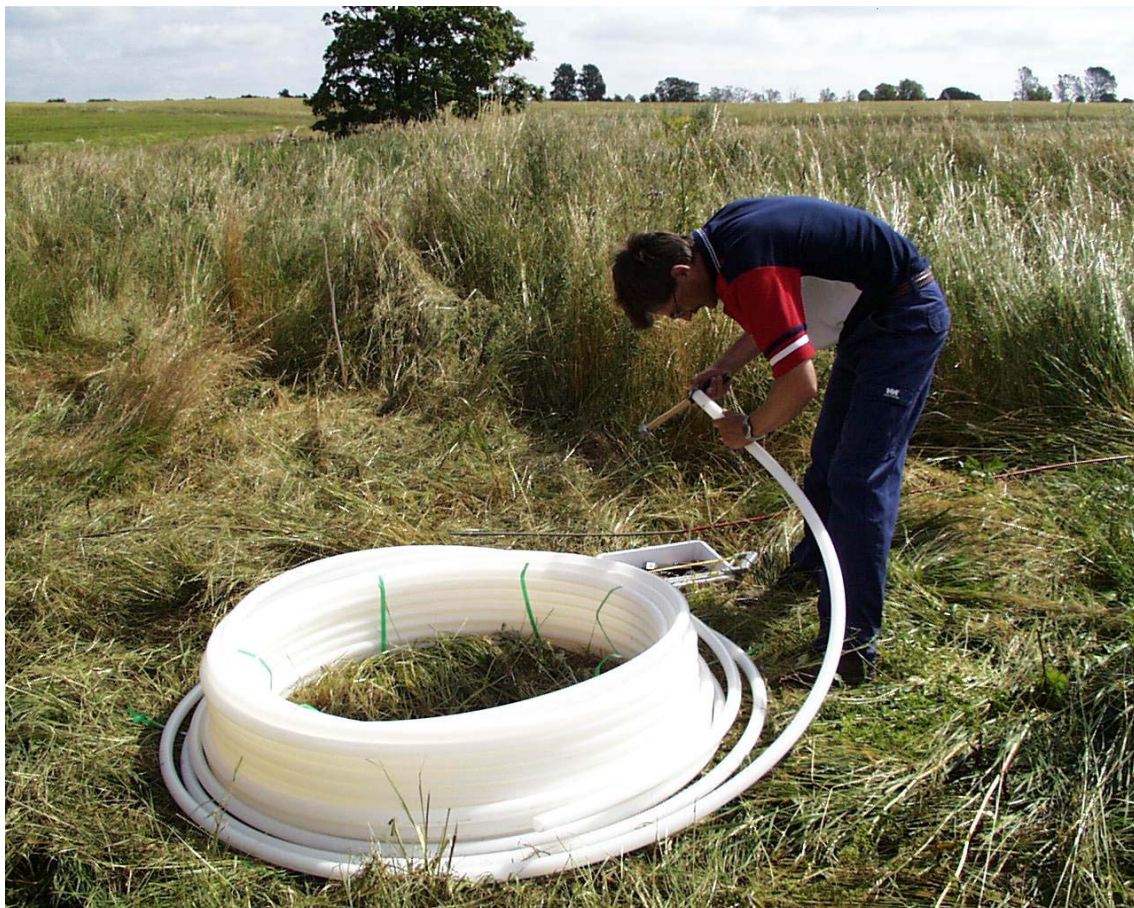
Mange GRUMO boringer er udført af 40 mm udludet grå PVC, som foreskrevet af det daværende DGU. Disse boringer har dog ofte et problem med tætte samlinger på grund af at gevindene blev skåret alt for hurtigt med rivninger til følge. Nogle af rørene var desuden ikke altid centreret ordentligt inden gevindskæringen. Da det derfor oftest er i gevindsamlingerne, at PVC rørene er utætte, kan disse eventuelle kilder til utætheder fjernes ved at indsætte en endeløs slange med ny kugleventil i det eksisterende 40 mm rør.

Fig. D: Endeløst PEM rør – montering af ny kugleventil

Frederiksborg Amts har udviklet en løsning som går ud på at en ny kugleventil bankes på enden af et endeløst 32 mm PEM rør, hvorefter det presses ned i boringen og toppen monteres på det nye rør. Efter tætningen vil forbruget af nitrogen falde markant, da der er et mindre volumen i den nye slange, og da der ikke længere tabes gas gennem utætheder.

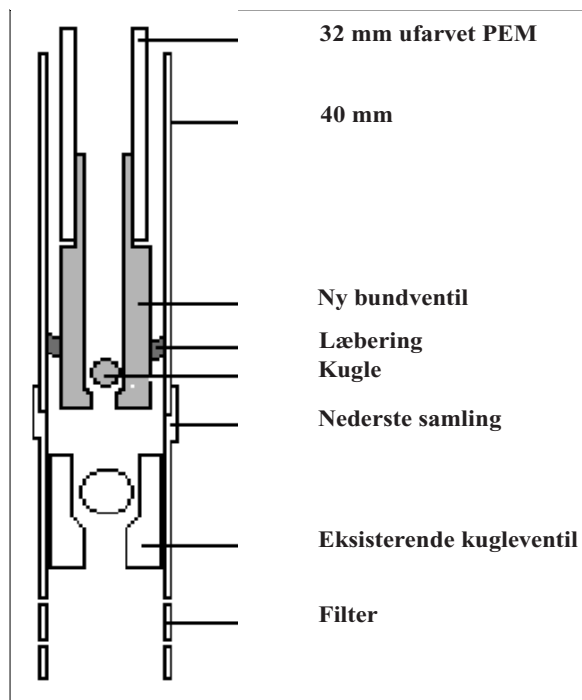
Fig. E: Snit gennem bundventil

På det seneste har Roskilde Amt fået tætnet alle deres 40 mm boringer med ny bundventil og 32 mm PEH rør.

Toppen er monteret på det nye 32 mm rør ved at sætte en ny 32 mm skærring på den gamle top i stedet for den eksisterende 40 mm skærring.

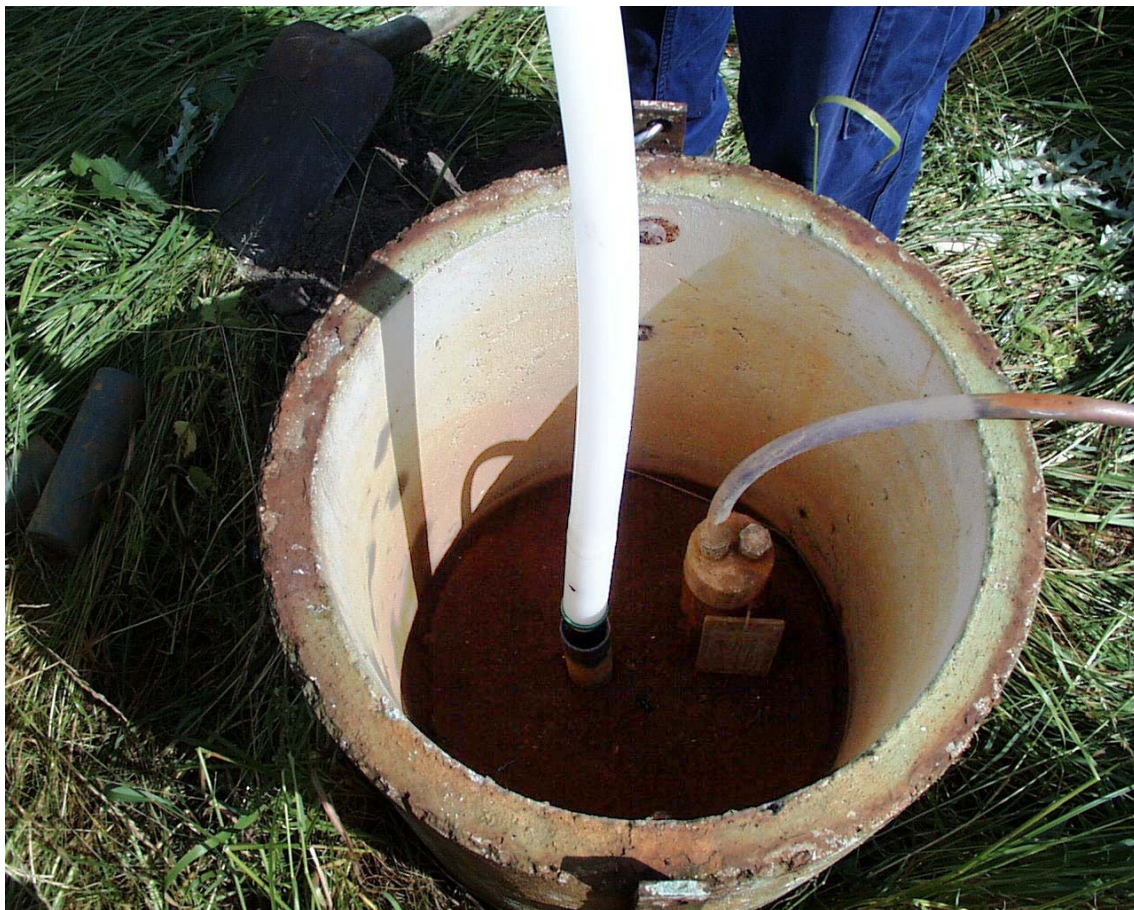
*Fig. F: Slangen skubbes ned i det oprindelige rør.*

Dette gøres rimeligt nemt og hurtigt ved at montere ny kugleventil i en slange, som herefter skubbes ned i boringen. Slangen, som skubbes ned, er i endeløse baner og er derfor fri for samlinger m.m. som senere kan give nye utætheder i systemet. Slangen skubbes ned til lige efter sidste samling af det oprindelige rør – eller helt i bund.

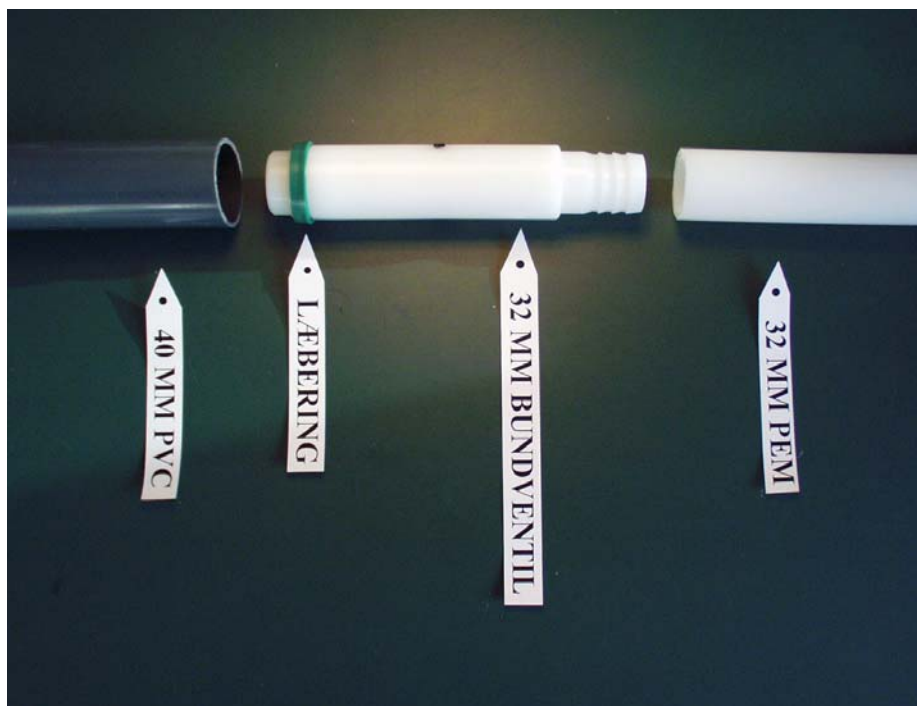
Fig. G:  
Foto af snit gennem bundventil

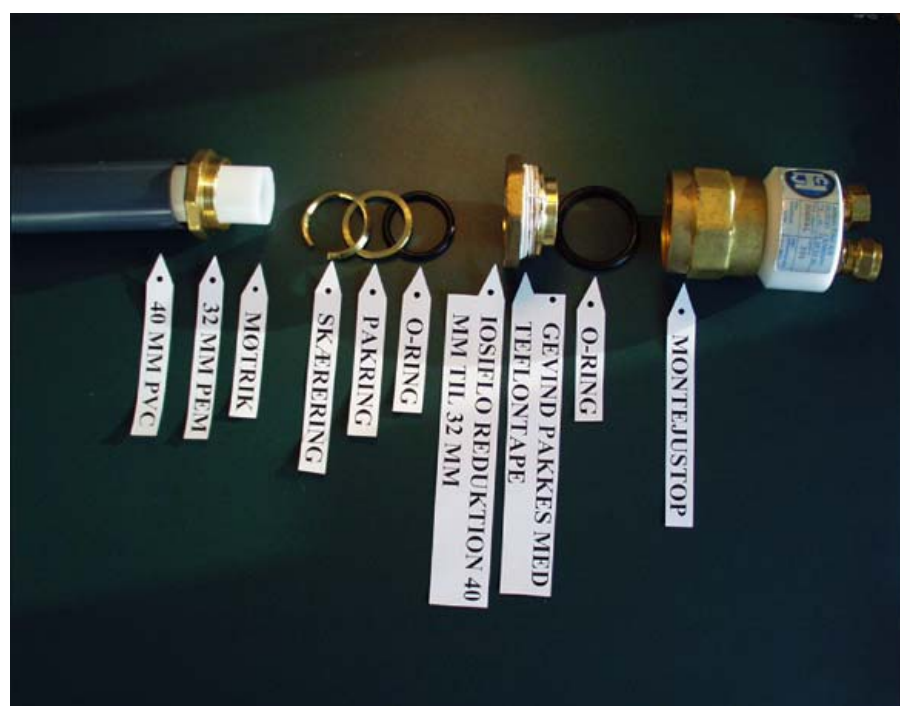
Fig. H:  
Foto af overgang til 32 mm top

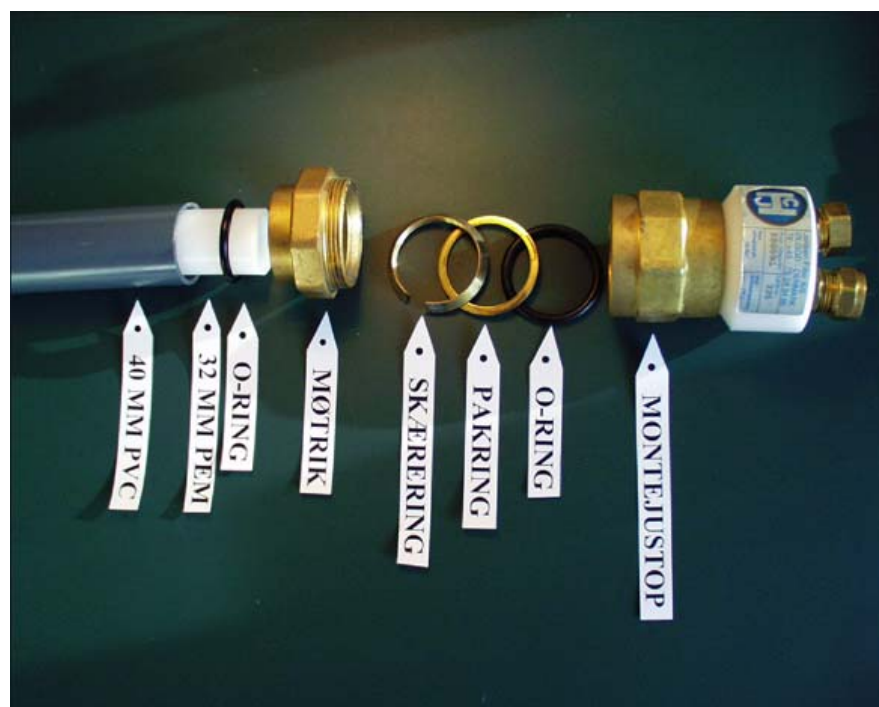
Fig. 1:  
Foto af 40 mm top,  
med montering af  
32 mm ventil og  
rør i det eksiste-  
rende 40 mm rør
