Reparation af grundvandsrede St. 123, Bønned (LOOP nr. 1.23.03).

Reparation af defekt grundvandsrede St. 123 ved Bønned Holmevej, Vesterborg.

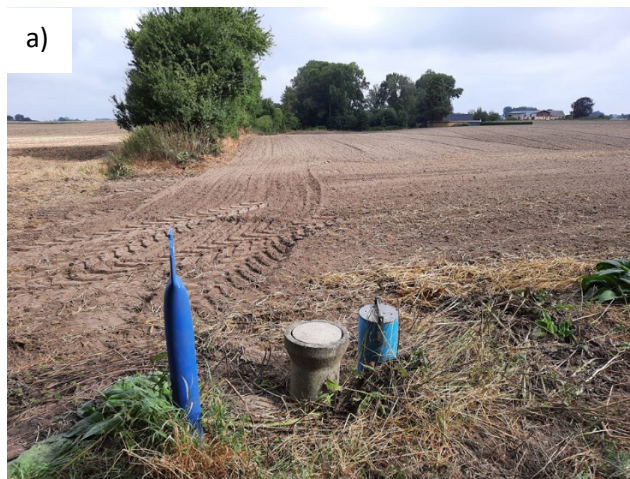
Figur 1. a) prøveudtagningsbrønd, cemenrør, b) beskyttelsesrør i bund af rende, c) defekte prøvetagnings-slangers, d) prøvetagnings-slangers repareret, e) gamle porøse pvc-rør i prøvetagningsbrønd, f) nye PE-slangers i prøvetagningsbrønd

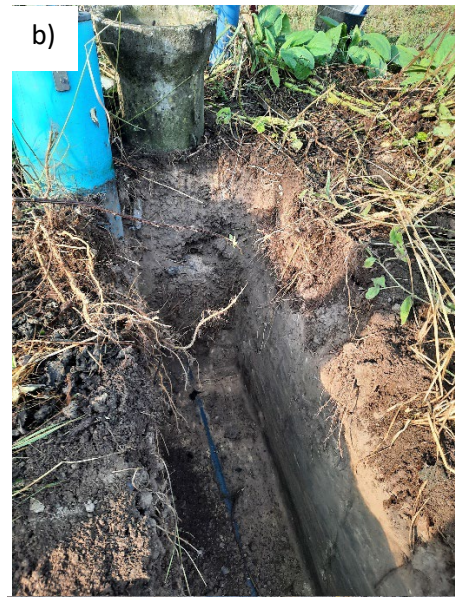
For at kunne foretage reparationen var det nødvendigt at grave en ca. 5 meter lang rende ud i marken af hensyn til beskyttelsesrørene.

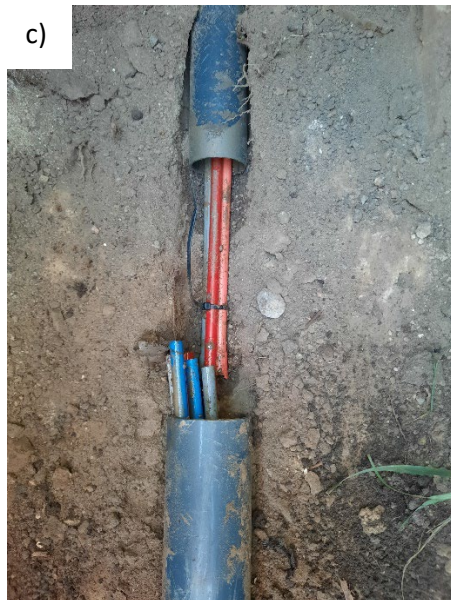
Ved en opgravning nær prøvetagningsbrønden blev det konstateret at de seks prøvetagningslanger var gået fra hinanden ved samlingerne tæt på brønden ca. 70 cm under terræn (Figur 1).

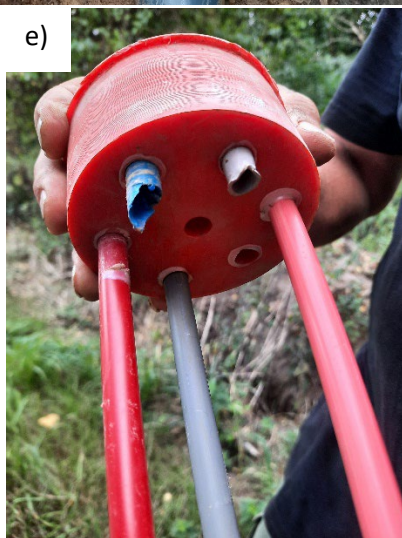
Det viste sig også var nødvendigt at udskifte porøse pvc-rør i prøvetagningsbrønden med nye PE-slan-ger, se Figur 1.
