Faktablad nr. 7: Vurdering af Qaarsorsuup Qaqqaa

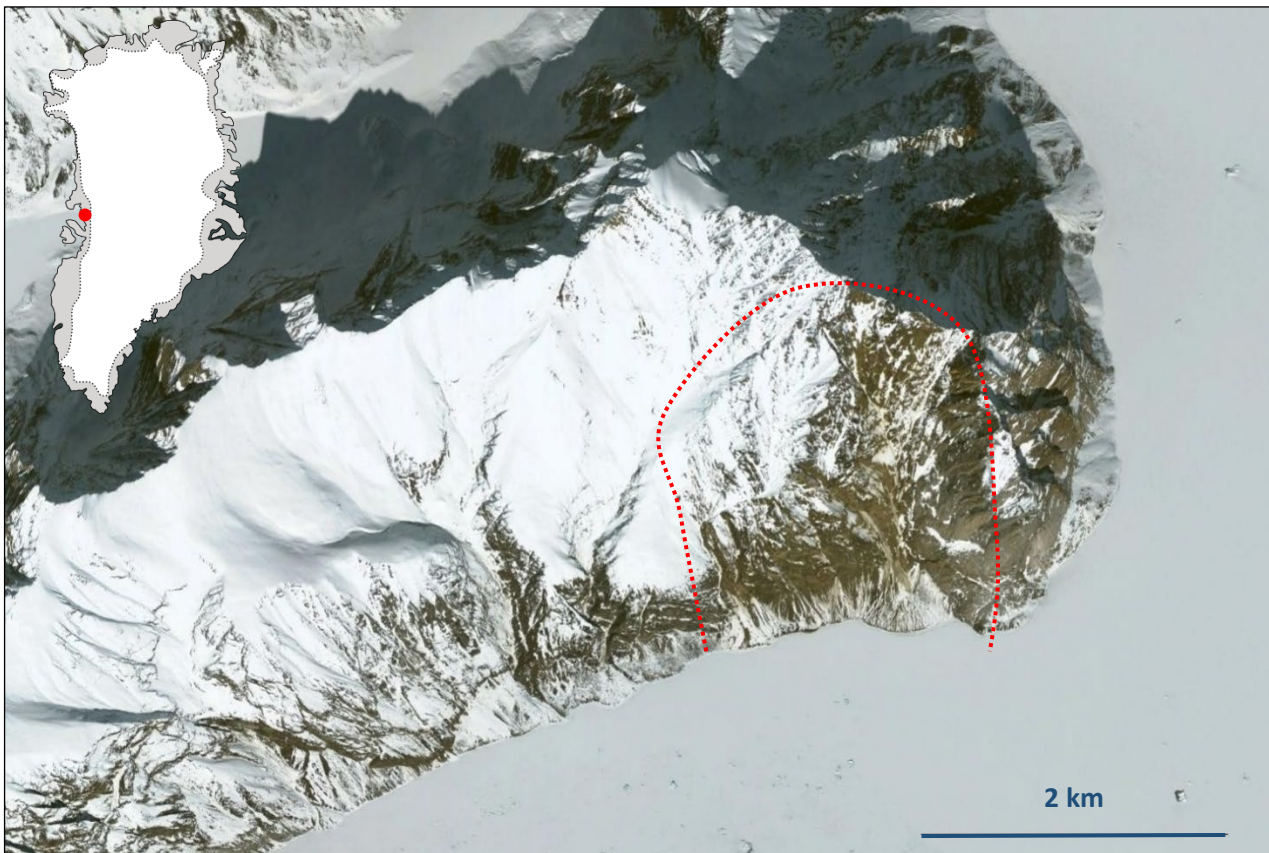
Figur 1: Lokalteten ved Qaarsorsuup Qaqqaa (rød stipleet linje). Stenfaldsaktivitet ses som en brunlig farve oven på sneen. Google Earth billede.

Qaarsorsuup Qaqqaa ligger ca. 40 km syd for 17. juni 2017 fjeldskredet. Området strækker sig op til 1400 m højde. På nogle satellitbilleder ser der ud til at være mere stenfallsaktivitet på lokaliteten end på andre fjeldsider i området. Der var dog stor usikkerhed om dette og detaljerede undersøgelser af området vha. skråfoto viste ingen oplagte skredstrukturer.

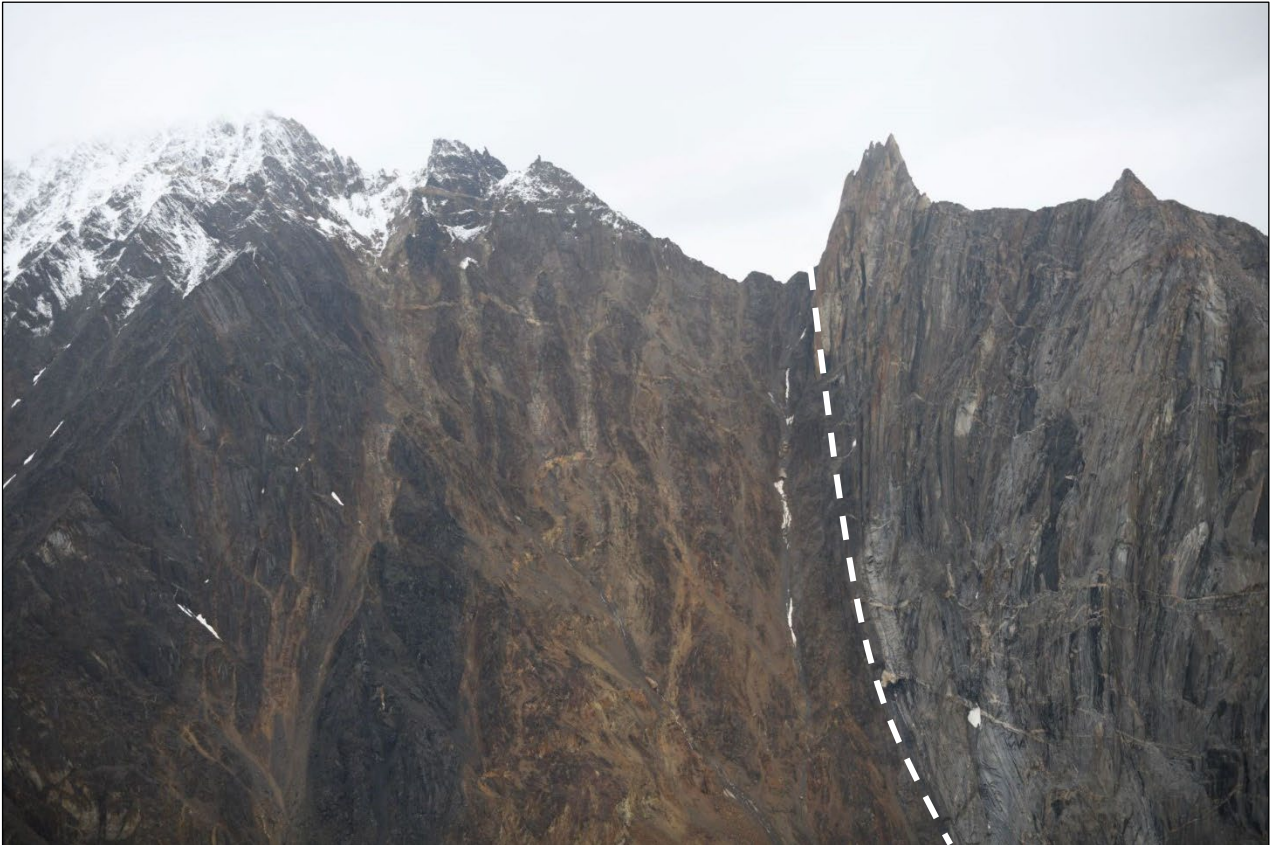
Feltobservationerne bekræftede, at der ikke er nogle skredstrukturer på lokaliteten, og at den større stenfallsaktivitet skyldes forvitring af schisten, som lokalt afviger fra geologien på den øvrige del af fjeldsiden (Figur 2).

Figur 2: Foto taget fra helikopter af den øvre del af lokaliteten. Til venstre for den hvide stiplede linje ses lokalitetens rødlige schist som er delvist dækket af løst materiale pga. betydelig forvitring. Til højre for den stiplede linje ses en grålig schist, som ikke er lige så udsat for forvitring. Der er ingen strukturer som tyder på, at der er et ustabil fjeldparti på lokaliteten.

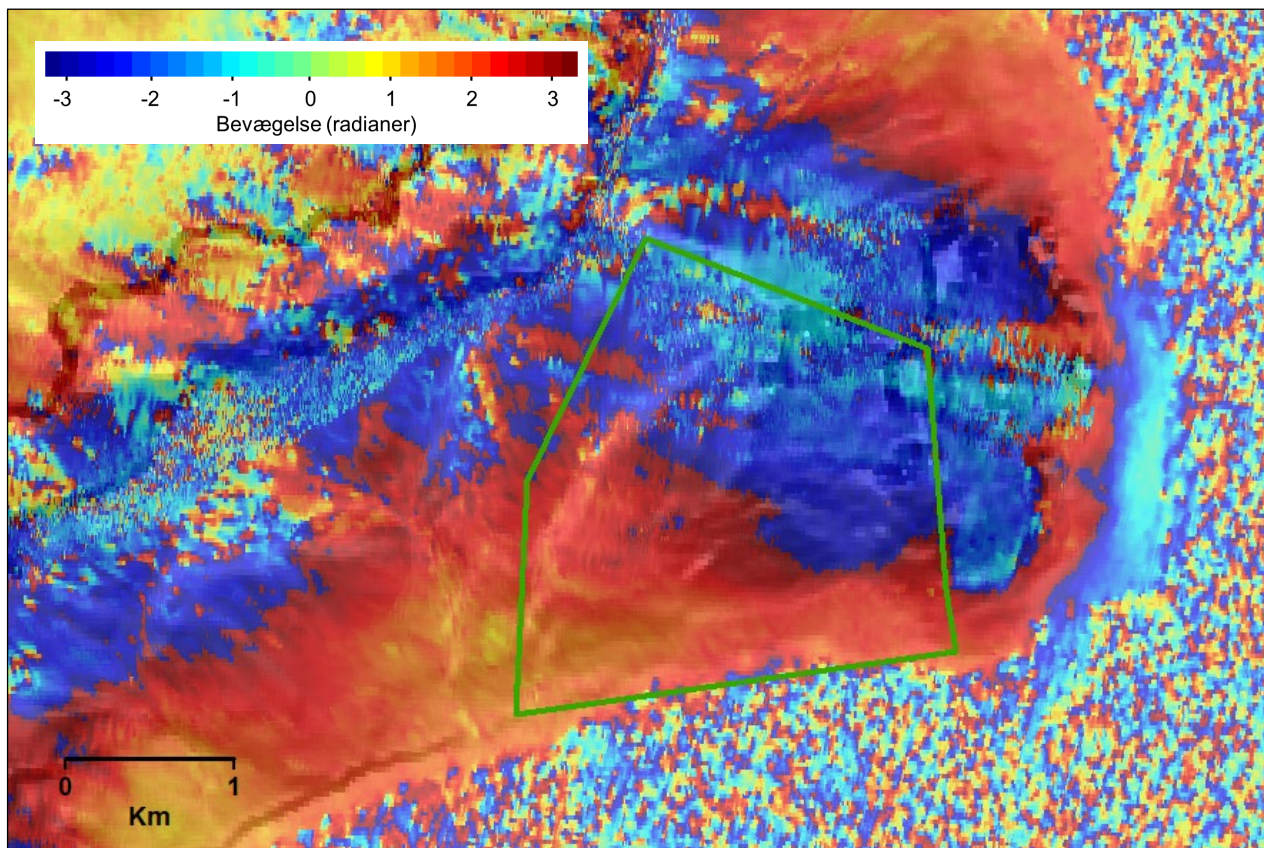
Der er dårlig dækning i Sentinel-1 radarbilleder pga. den stejle topografi på lokaliteten, særligt i den øvre del af skråningen. InSAR-dataene er derfor af begrænset værdi. I den nedre del af skråningen, hvor InSAR-dataene er mindre støjfyldte, er der ingen tegn på bevægelse (Figur 3).

Figur 3: InSAR interferogram for 12/6 – 30/6 2018 (Sentinel-1 sydgående spor 25, farverne viser bevægelse i satellittens synsretning målt i radianer). Interferogrammet er meget støjfyldt på lokaliteten (markeret med grøn polygon), særligt i den øvre del af skråningen, pga. den stejle topografi. Der ses ingen tegn på bevægelse i den nedre del af skråningen. Interferogrammet er plottet oven på en hillshade fra ArcticDEM.
