Faktablad nr. 14: Vurdering af Paatuut Øst

Nærværende faktablad er et af 19 faktablade for potentielt ustabile fjeldpartier, som er undersøgt i "Undersøgelse af risiko for alvorlige fjeldskred i Grønland" 2019–2022. Vurderingerne af de potentielt ustabile fjeldpartier er baseret på nuværende viden og tilgængelige data for bevægelser og skredstrukturer. Risikoniveauet for disse vil i nogle tilfælde med tiden kunne ændre sig.

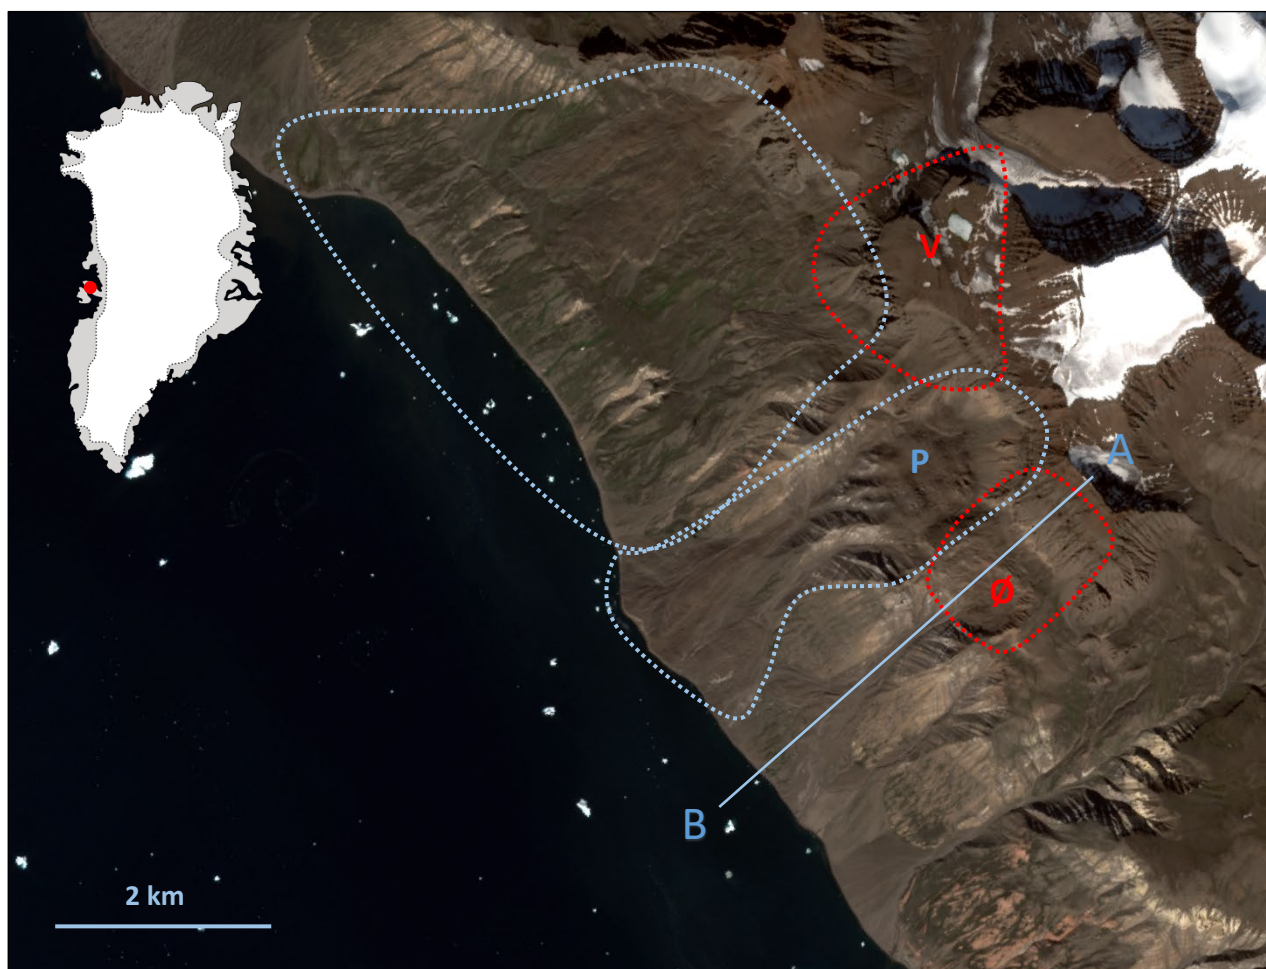
Figur 1: Skredkysten ved Paatuut. Paatuut fjeldskredet fra 2000 er vist med blå stiplede omrids (P) og nordvest for dette et forhistorisk megaskred (også med blå stiplede omrids). De røde stiplede omrids viser lokaliteterne Paatuut Vest (V) og Paatuut Øst (Ø). Paatuut Vest er beskrevet på faktablad nr. 13. Et tolket profil langs linjen AB ses i Figur 5. Sentinel-2 satellitbillede.

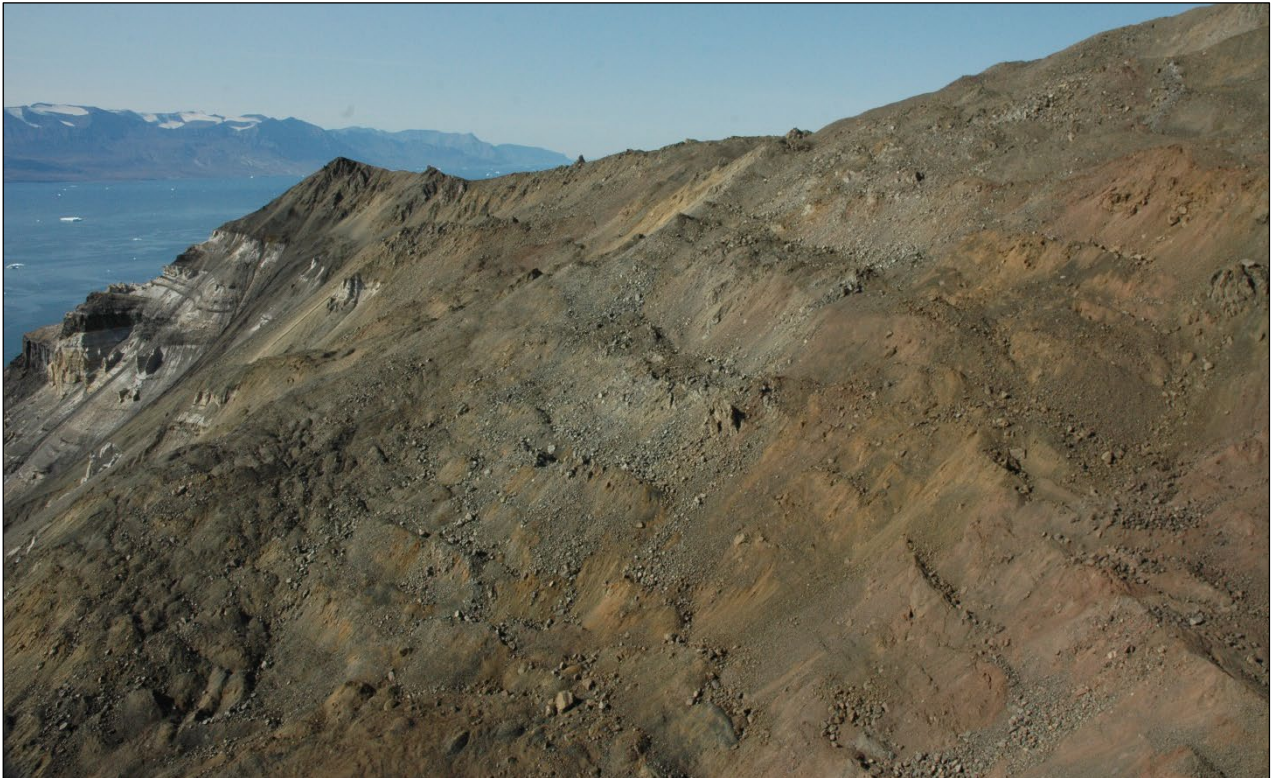
Feltobservationerne viste, at sedimentpakken på den øvre del af skråningen i 700–900 m højde har et opbrudt og kaotisk udseende (Figur 2), hvilket indikerer hurtige bevægelser. Der er hyppige småskred fra sedimentterne (Figur 3). Der blev ikke observeret tegn på ustabilitet i basaltvæggen oven over sedimentterne.

Figur 2: Sedimentpakken set ovenfra kiggende mod vest. Overfladen har et opbrudt og kaotisk udseende pga. hurtige bevægelser.

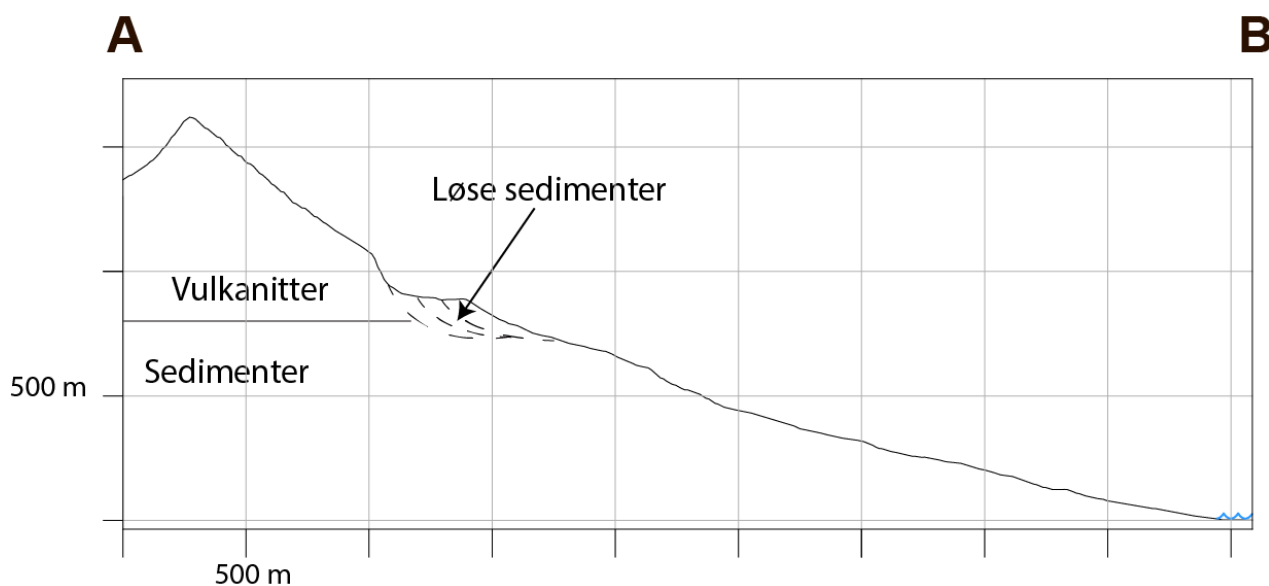
På lokaliteten er der et stort volumen af løse sedimenter af talus og colluvium, som har været i bevægelse siden midten af 1970'erne. Der er hyppige småskred fra sedimentpakken. Det ustabile område ligner geologisk og strukturelt set de fjeldskred, som er sket i Vaigat inden for de seneste 100 år (Figur 5).

Figur 5: Profil visende den mulige skredmodel for Paatuut Øst, hvor løse sedimenter skrider ovenpå fjeldet, der her består af sedimenter fra kridttiden. Den vandrette streg er grænsen mellem basalter og sedimenter.
