Faktablad nr. 15: Vurdering af Umiusat

Nærværende faktablad er et af 19 faktablade for potentielt ustabile fjeldpartier, som er undersøgt i "Undersøgelse af risiko for alvorlige fjeldskred i Grønland" 2019–2022. Vurderingerne af de potentielt ustabile fjeldpartier er baseret på nuværende viden og tilgængelige data for bevægelser og skredstrukturer. Risikoniveauet for disse vil i nogle tilfælde med tiden kunne ændre sig.

Sydkysten af Nuussuaq 20 km nordvest for Saqqaq. 70°7'18"N, 52°24'41"V.

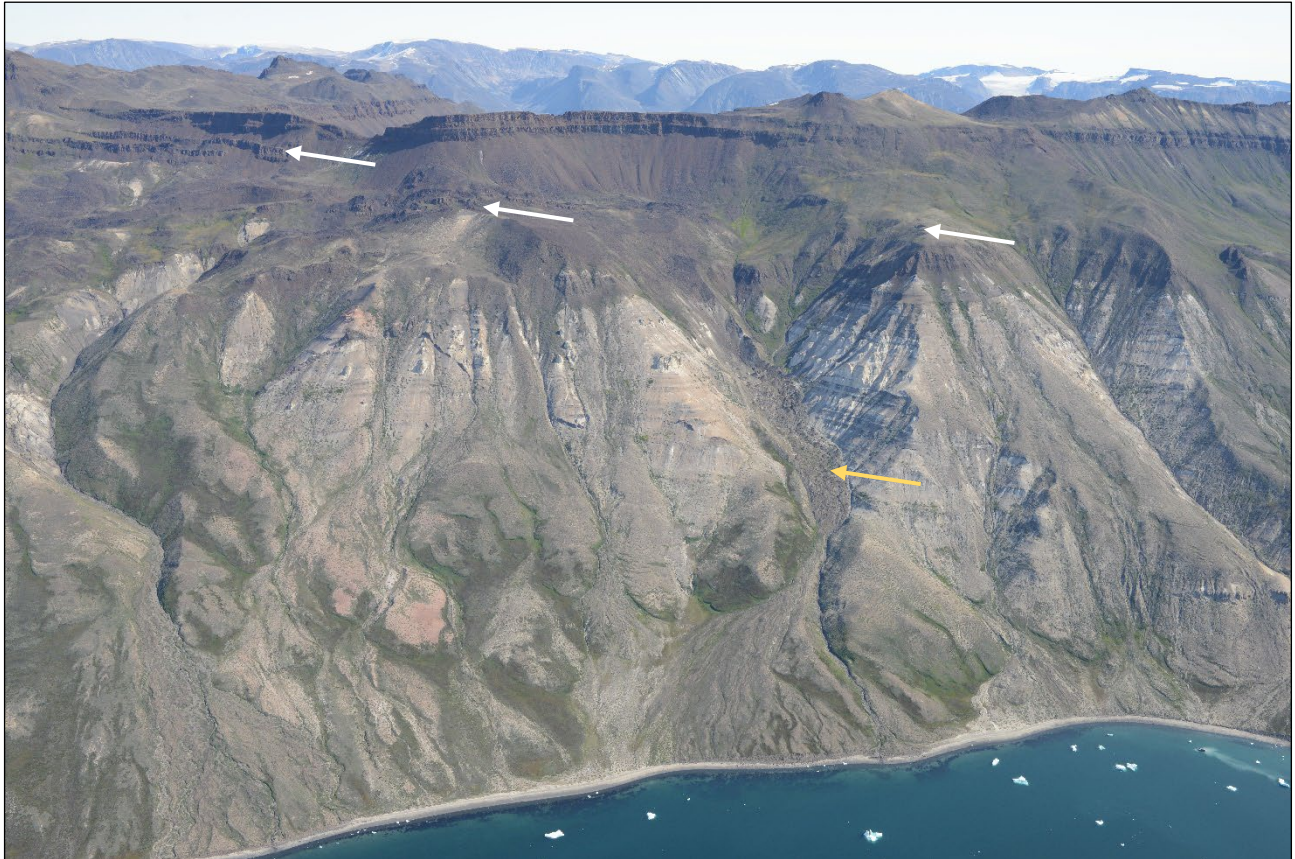
Figur 2: Helikopterfoto af del østlige del af Umiusat. Meget gamle skredaflejringer ses over de lyse bjergarter (sedimenter) i billedet (hvide pile). Lidt til højre for midten ses den samme skredaflejrning som er vist i Figur 3 (orange pil).

Feltobservationerne viste, at sprækkerne som blev observeret i satellitdata, ikke er forbundet i en større struktur og ikke ser friske ud (Figur 2). De tolkes derfor til at være forårsaget af gamle lokale bevægelser i det løse materiale som dækker skråningen. Der er sket flere mindre skred på lokaliteten inden for de seneste ca. 20 år (Figur 3), men disse har ikke nogen synlig sammenhæng med de kortlagte skredlineamenter.

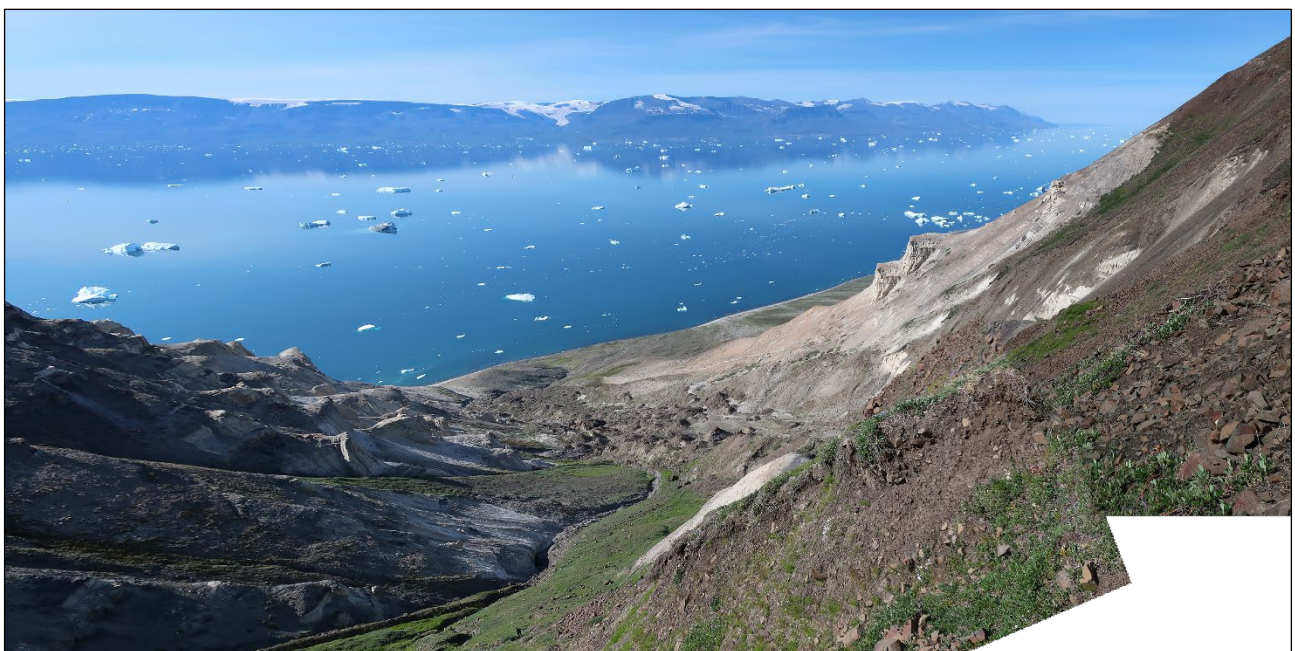
Figur 3: Panorama fra den østlige del af Umiusat. I midten af billedet ses en aflejrning fra et mindre skred, der skete omkring år 2015. Foroven til højre ses den løse brune aflejrning, hvor skredet kom fra.
