Odder Bæk - LOOP 2

Lokalitet 03, renovering og etablering af sugeceller og horisontal boring

Nielsen, A.M., Hansen, B., Ernstsen, V., Rasmussen, P., (GEUS)
Blicher-Mathiesen, G. & Greve, M.H. (Aarhus Universitet)

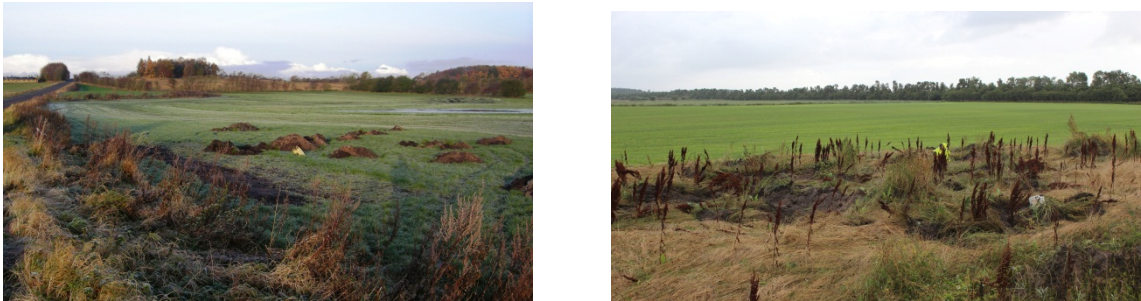
Figur 1: Området, det vil sige marken, hvor feltarbejdet er udført. Billedet til venstre er taget november 2012 mod nordvest fra stationen med sugecellerne med retning mod B1 og B2. Billedet til højre er taget august 2013 med retning mod nordøst og B3, B4 og B5 fra stationen med sugecellerne.

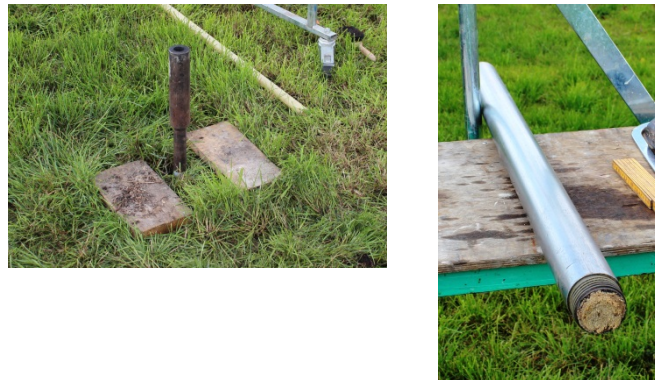
Figur 2: Billedet til venstre viser borehullet, mens det højre billede viser borerøret med sedimentkernen i et 50 mm rør.

Der er udført 5 vertikale boringer til 3-4 meters dybde. I alle tilfælde er boringerne udført med en metode af vibrocore typen, hvor der er medtaget et plastrør (50 mm) i borerøret for derved at få en sedimentkerne for hver gennemborede meter. Sedimentkernen måler sjældent præcist 1 meter, hvilket tilskrives kompaktering af sedimenterne under borearbejdet og i enkelte tilfælde at sedimentet er tabt i borehullet under optaget.

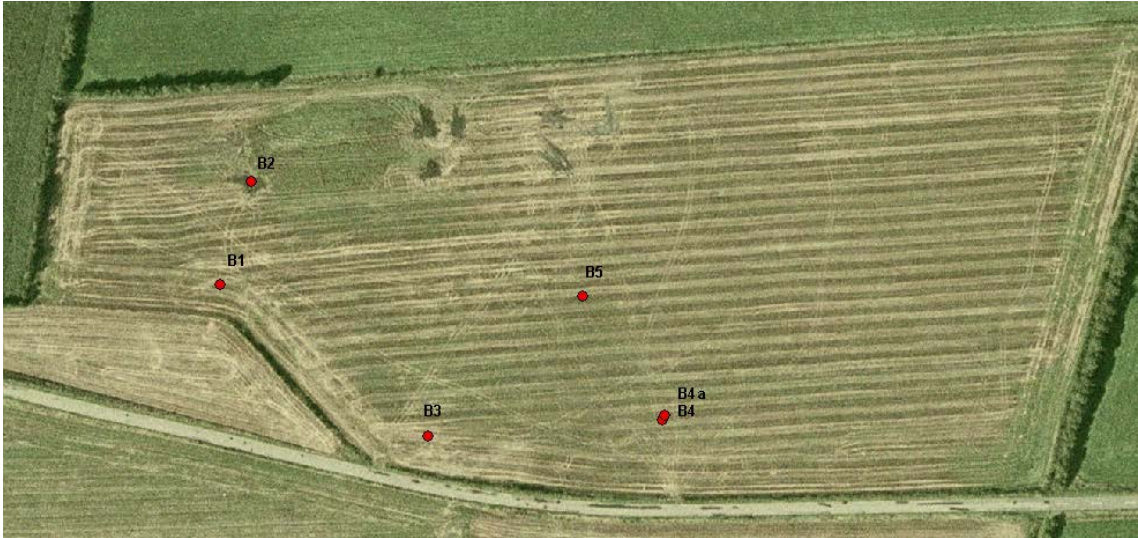
Figur 3: Placeringen af de fem borer og den ene boring der kun er benyttet til pejlinger.

Boringerne er nummereret B1, B2, B3, B4a, B4 og B5 og udført i nævnte rækkefølge. De tilhørende sedimentkerner er nummereret efter boringsnummeret samt dybden de repræsenterer, f.eks. B1-1 for 0-1 m u. t. i boring B1. Boringerne er indmålt med differentiell GPS og har fået DGU-nummer.

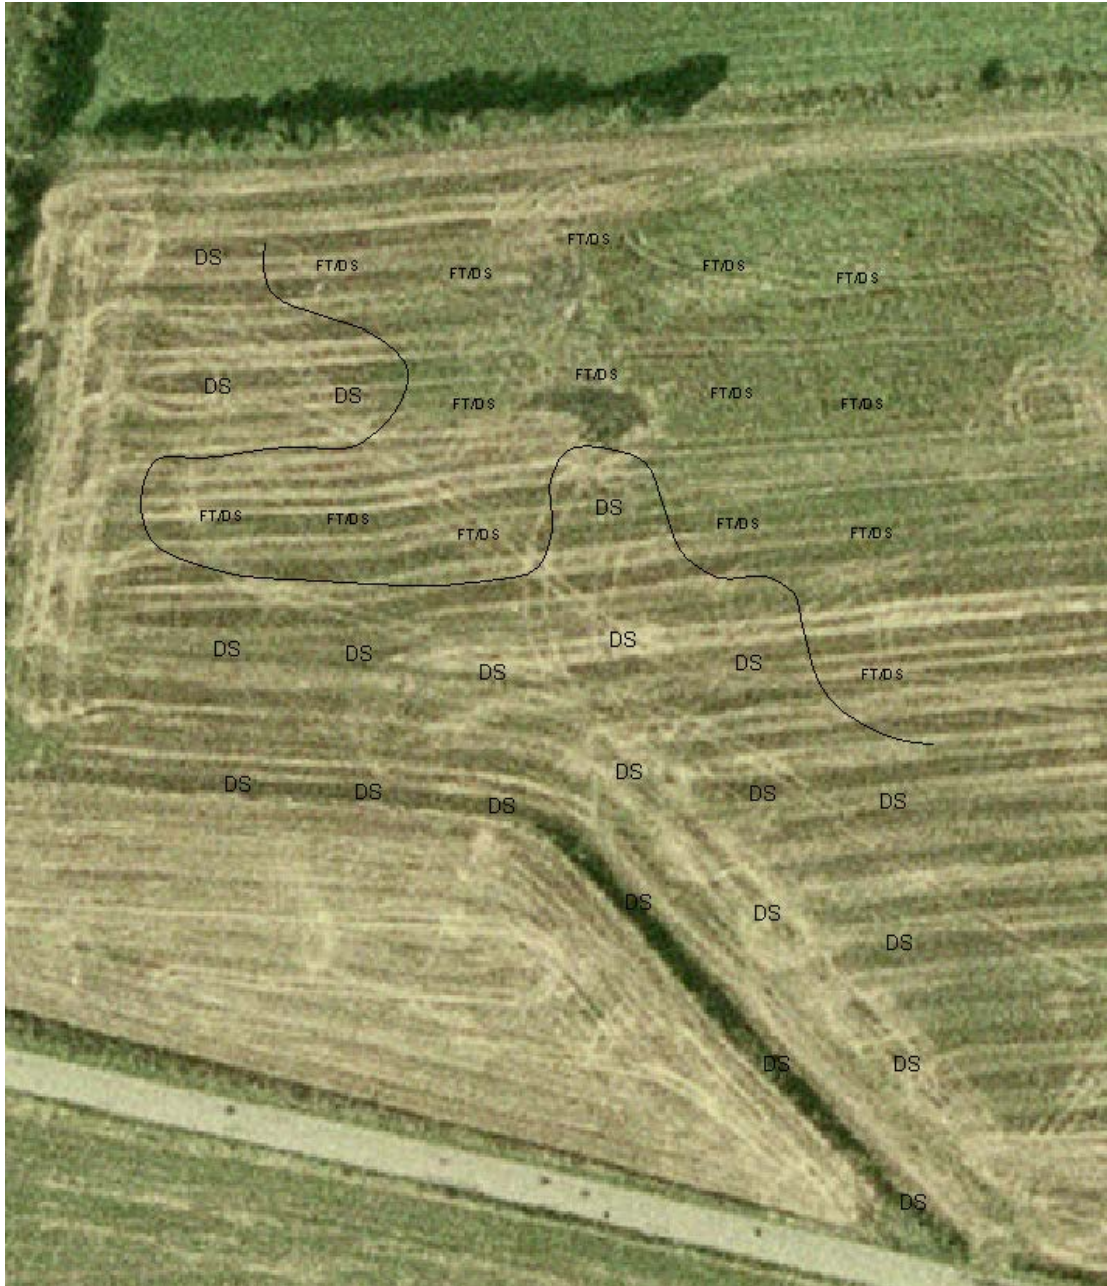
Figur 8: Jordartskarteringen i 20x20 meter net. DS er "diluvialt sand" og FT/DS er "ferskvands tørv" over "diluvialt sand".

I forbindelse med feltarbejdet er der udført jordartskartering i et ca. 20x20 meter net. Normalt ligger sonderingerne med en afstand på 100-150 meter. Som forventet er der ikke fundet andre jordarter end i den første kartering ved etableringen af LOOP (se figur 7), men flere detaljer kommer frem gennem det tættere sonderingsnet. Figur 8 viser karteringen og den større detaljeringsgrad i forhold til den oprindelige kartering.

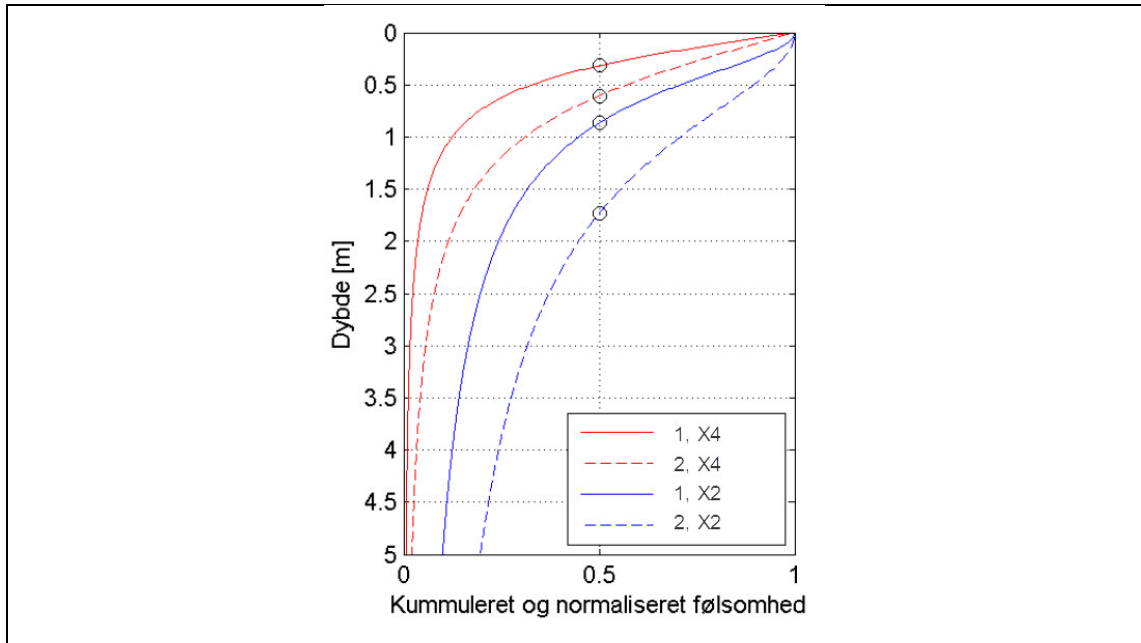
Figur 9. Her ses Dualem sensors følsomhed i forhold til jordens dybde. Instrumentet består af en horisontal senderspole som er fastsat i den ene ende af et 2 meter langt rør. I midten af røret, dvs. 1 m fra senderspolen, sidder der to modtagerspoler: en horisontal (X2), en vertikal (X4). I den anden ende af røret sidder der igen en horisontal og en vertikal modtagerspole, dvs. 2 m fra senderspolen. (figur af Mogens Greve)

For at få et billede af jordbundens teksturvariationer blev der først gennemført DUALEM kortlægning efter Saey et al. (2009) på den mark, hvor jordvandsstation 203 er lokaliseret. DUALEM-kortlægningen angiver jordens tilsyneladende ledningsevne, der i høj grad korrelerer med lerindholdet. I figur 9 ses, at 50 % responsen for aux 4 ligger i topjorden omkring 35 cm under terræn, mens aux 2 ligger omkring 90 cm under terræn. Dualem responsen er korreleret til jordens lerindhold (Saey et al., 2009). Resultatet af Dualem kortlægning på marken er vist i figur 10. Desuden blev der gennemført jordbundsbeskrivelser og jordfysiske målinger på 3 jordprofiler lokaliseret umiddelbart uden for sugecellefeltet (Figur 10).

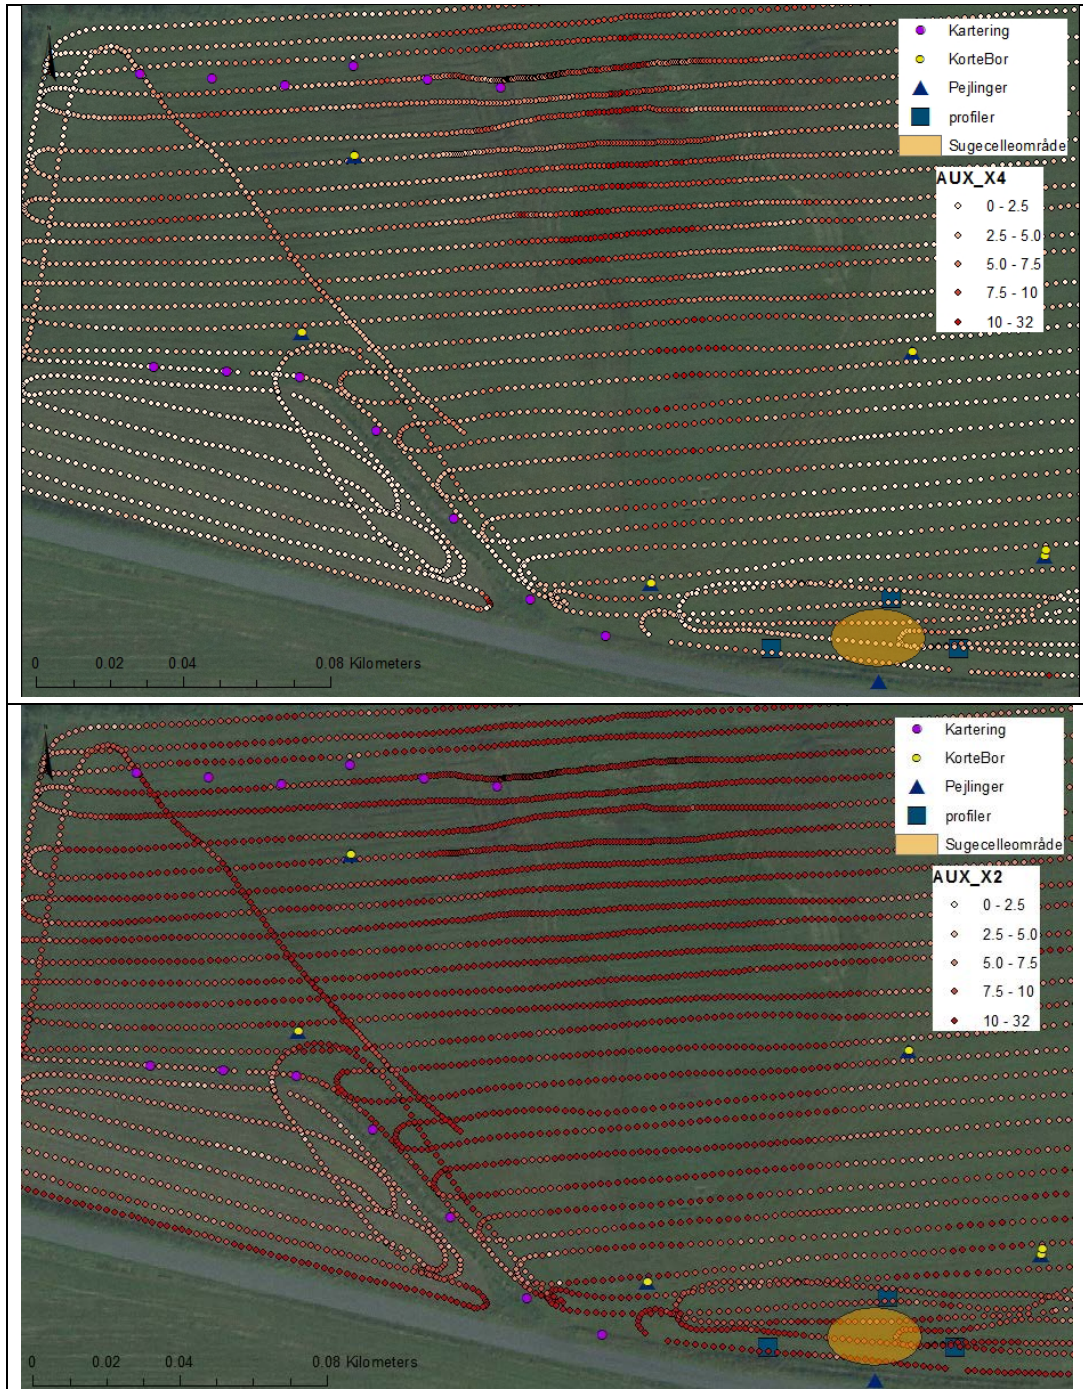
Figur 10. DUALEM 21 kortlægning af mark med jordvandsstation 203. Øverst topjord omkring 35 cm under terræn nederst figur svarer til ca. 90 cm under terræn. Responsen korrelerer med jordens lerindhold

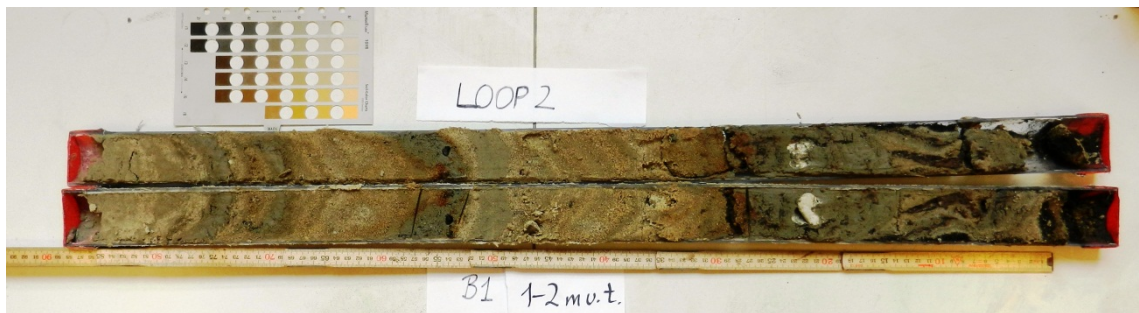
B1

Boringen er udført til 3 meters dybde og grundvandsspejlet ligger 1,43 m u. t. svarende til kote 20,79 meter. De to øverste kerner er hhv. 87 og 92 cm lange. Kernen fra 2-3 m u. t. var meget svær at få ud af borerøret og er endt med at være delt i tre stykker med en samlet længde på ca. 67 cm.

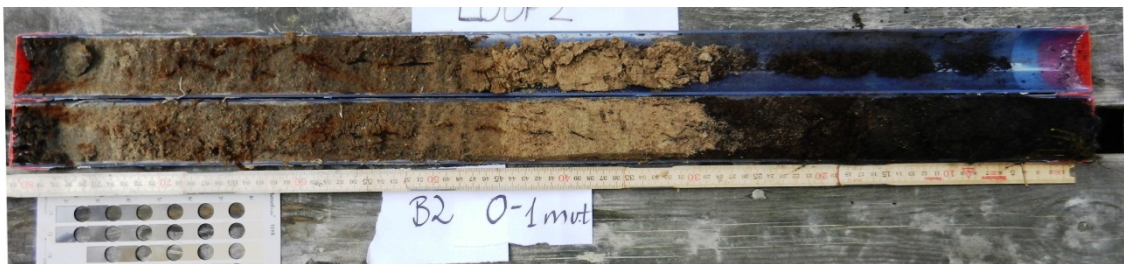
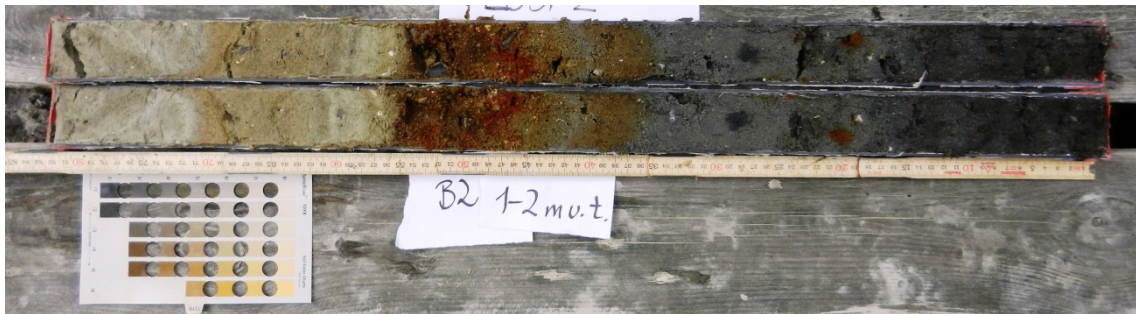
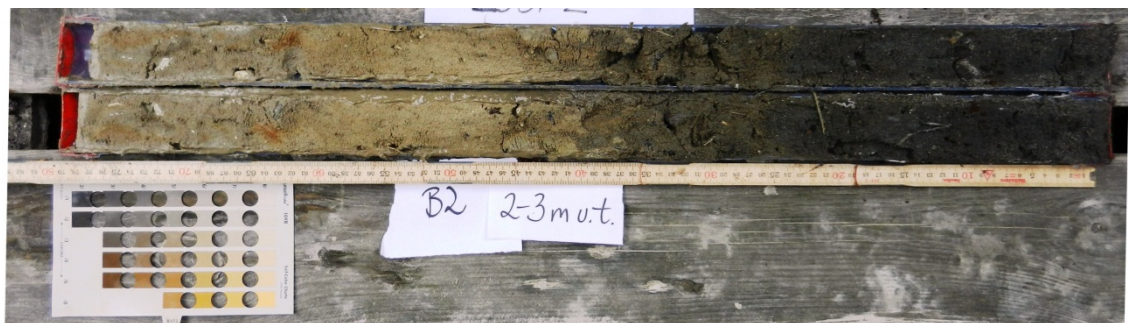
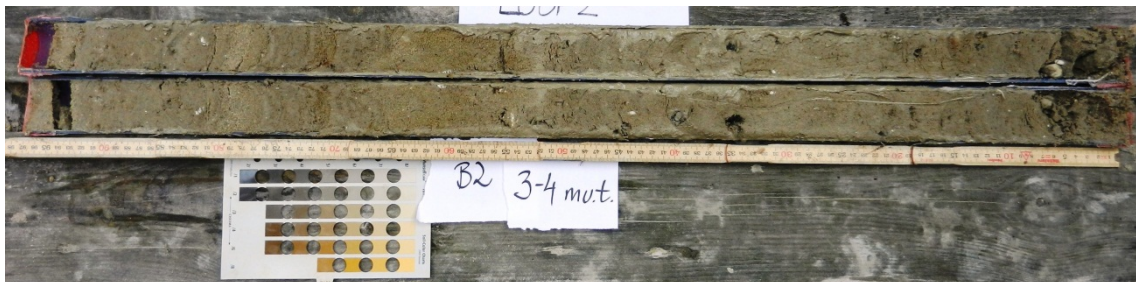
B2

Boringen er udført til 4 meters dybde og grundvandsspejlet ligger 1,19 m u. t. svarende til kote 21,02 meter. De to øverste kerner er hhv. 81 og 82 cm lange. Kernen fra 2-3 m u. t. blev tabt i optaget og boringen blev derfor flyttet ca. 0,5 meter, hvor det meste af de øverste 2 meter er boret op med håndbor. De nederste kerner er hhv. 79 og 98 cm lange.

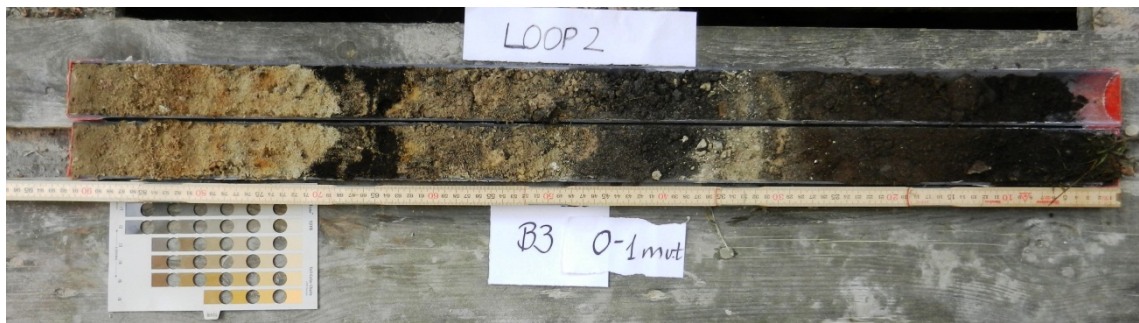
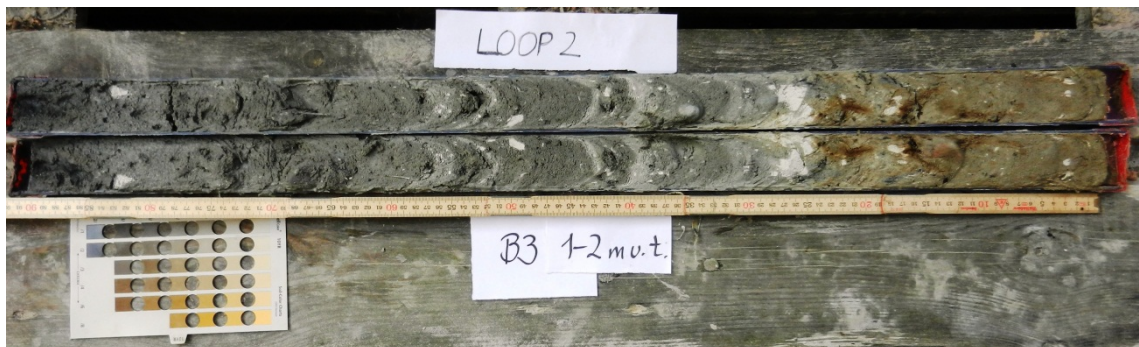
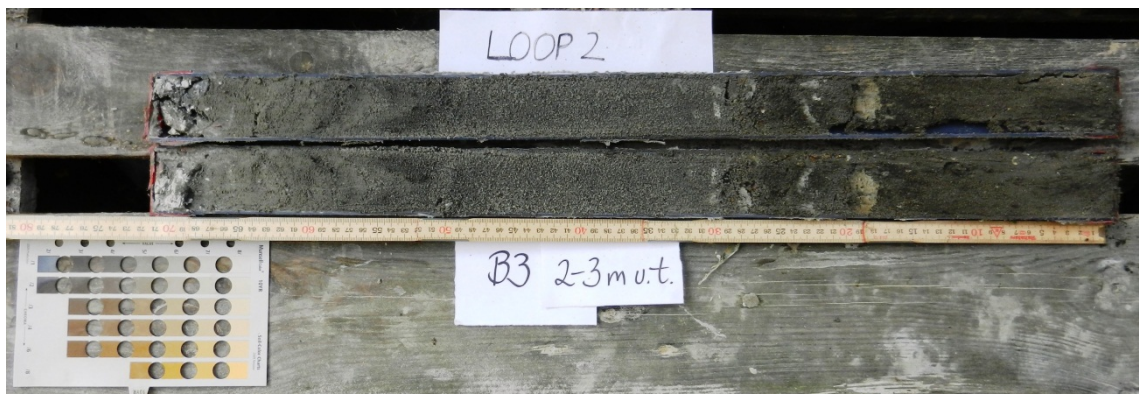
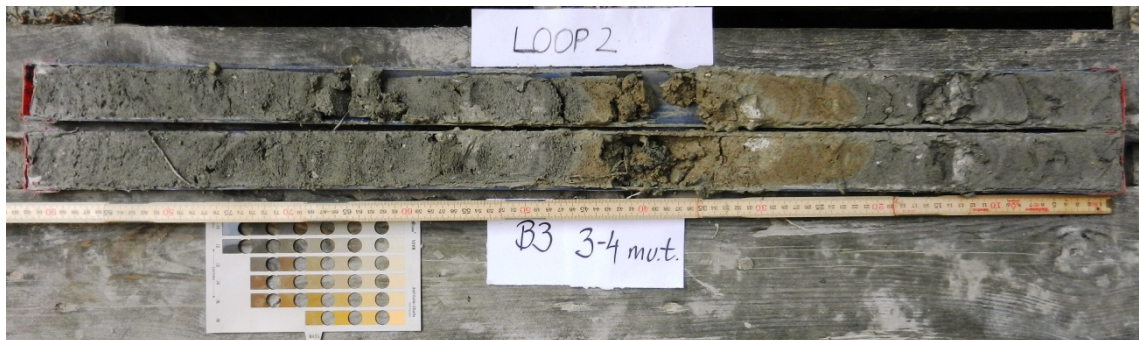
B3

Boringen er udført til 4 meters dybde og grundvandsspejlet ligger 1,43 m u. t. svarende til kote 20,25 meter. Kernerne er hhv. 91, 93, 71 og 93 cm lange.

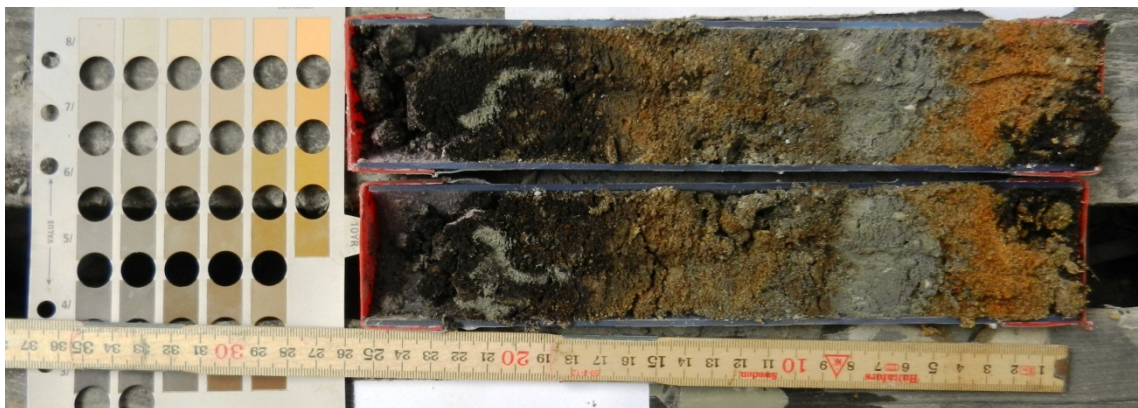
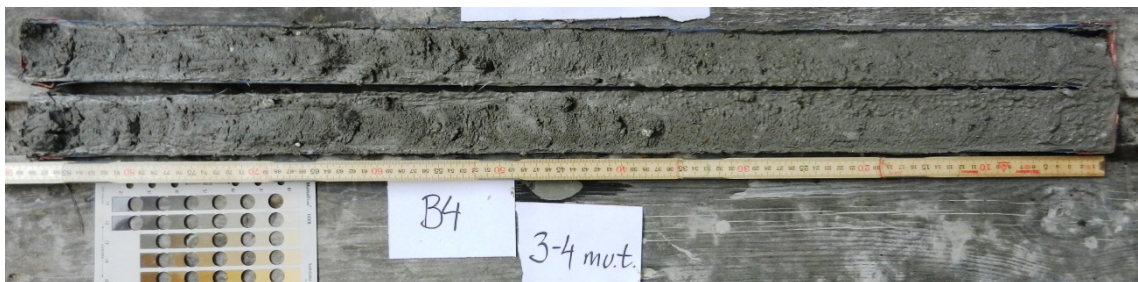
Det første forsøg på at udføre boringen kaldes B4a og er boret til 1 m u. t. Tekniske problemer udsatte herefter borearbejdet, men B4a er boret videre med håndbor og der er nedsat pejlerør. Boringen B4 er udført til 4 meters dybde, grundvandsspejlet ligger i B4a 1,80 m u. t. svarende til kote 19,65 meter. Det er denne boring der har fået DGU-nummer. De to øverste kerner er hhv. 93 og 65 cm lange. I optaget er noget af kernen fra 2-3 m u. t. tabt og kun 25 cm af sedimentkernen er intakt i røret. Fra 3-4 m u. t. er der anvendt kejserkrone i boringen og kernen er 89 cm lang.

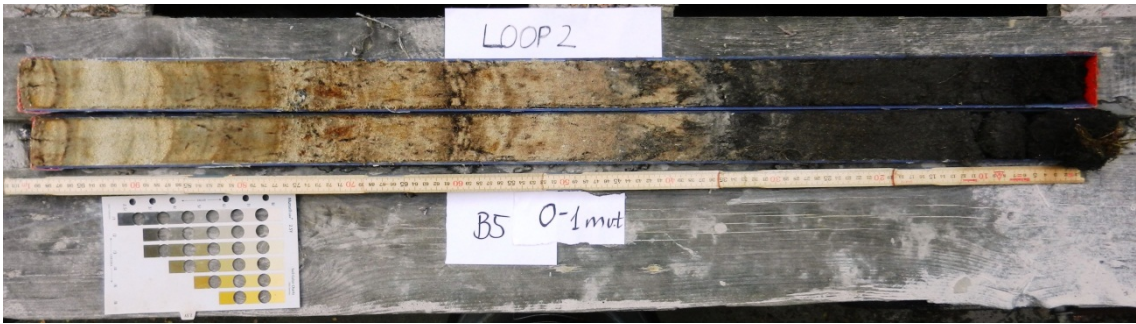
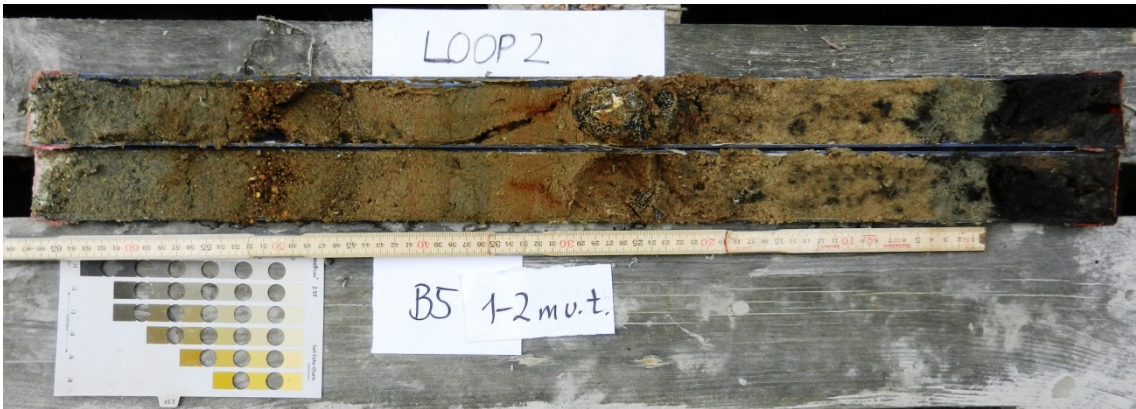
B5

Boringen er udført til 4 meters dybde og grundvandspejlet ligger 1,60 m u. t. svarende til kote 19,93 meter. Kernerne er hhv. 100, 76, 98 og 51 cm lange. Noget af den nederste kerne er tabt i optaget og kernen var efterfølgende meget svær at få ud af borerøret. Der er anvendt kejserkrone i boringen af de to nederste meter.

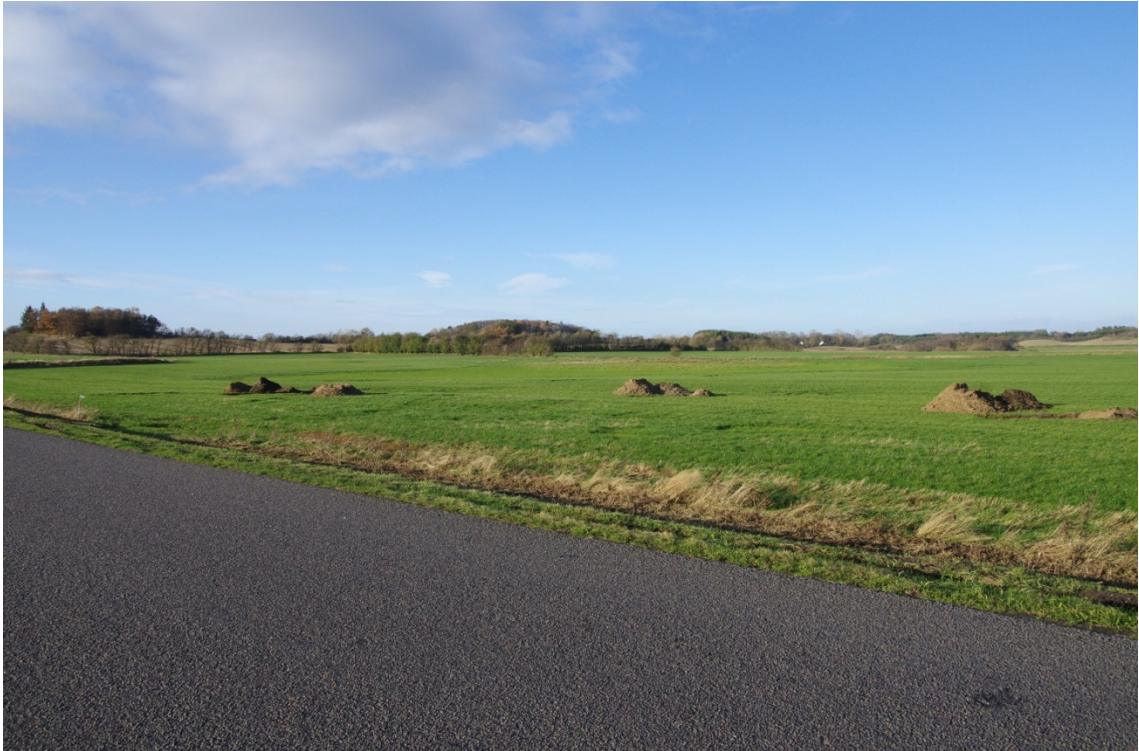
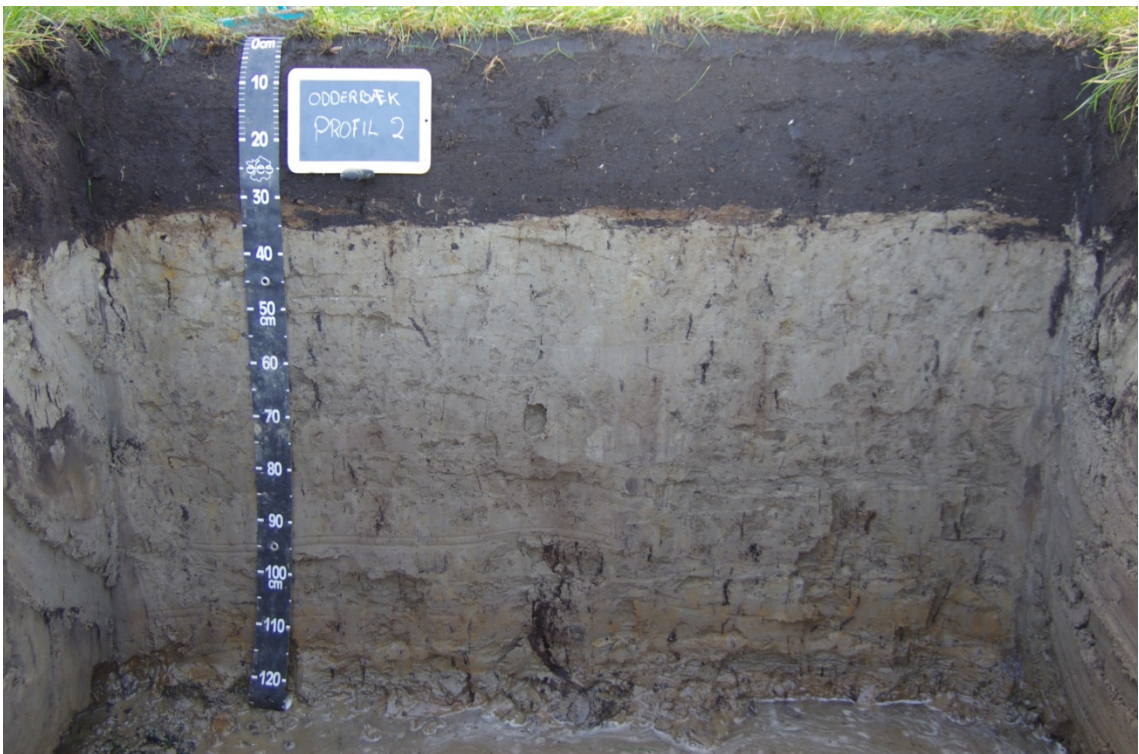
Horisontbeskrivelse
<p>Ap (0-28 cm) 10YR 2/1, humusrig, meget svag subangular struktur, sprød konsistens, mange fine rødder, horisontgrænsen er abrupt og jævn.</p>
<p>Bro (28-55 cm) 2,5 YR 7/3, få pletter, sorte 10YR 2/1, pletterne er mellemstore lodret stribede med klar grænse og fremtrædende kontrast, humusfattig, strukturløs, løs konsistens, få fine rødder horisontgrænsen er diffus og jævn.</p>
<p>Cr (55-110cm) 2,5YR 6/2, få pletter, sorte 10YR 2/1, pletterne er mellemstore lodret stribede med klar grænse og fremtrædende kontrast, humusfattig, strukturløs, løs konsistens.</p>

RING NR:	Dybde	Ring	Ring	Ring
Ap	10-15 cm	1590	1591	1592
Bro	40-45	1593	1594	1595
Cr	70-75	1596	1597	1598

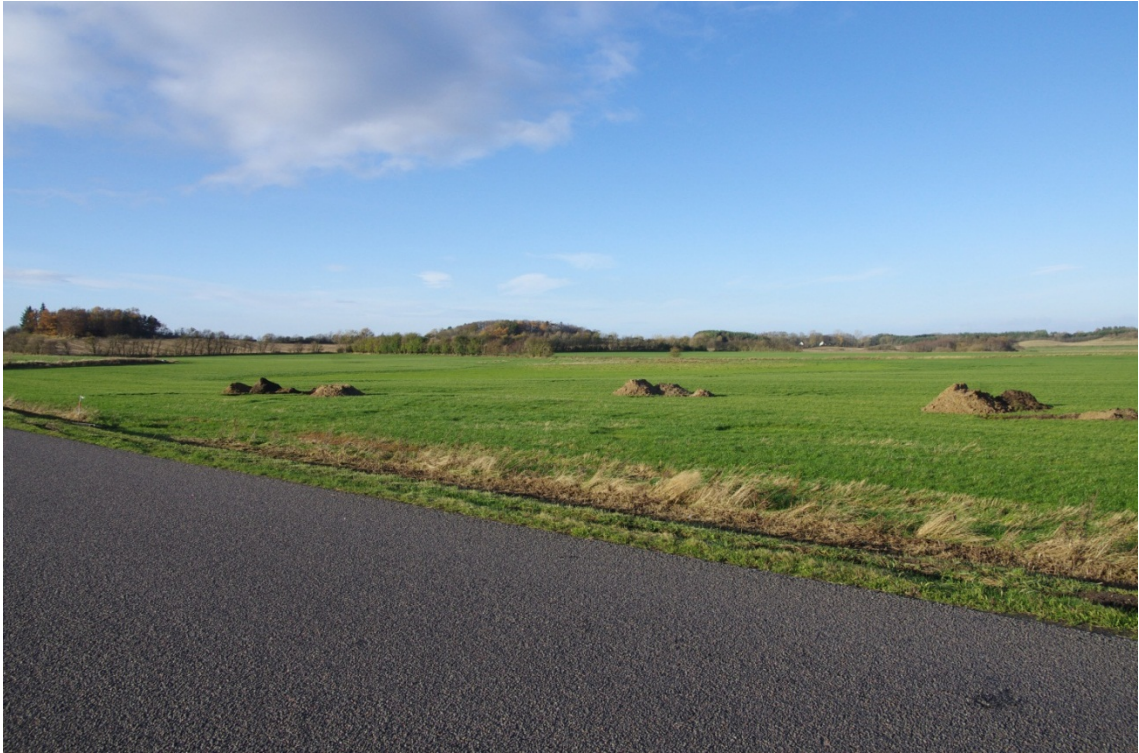
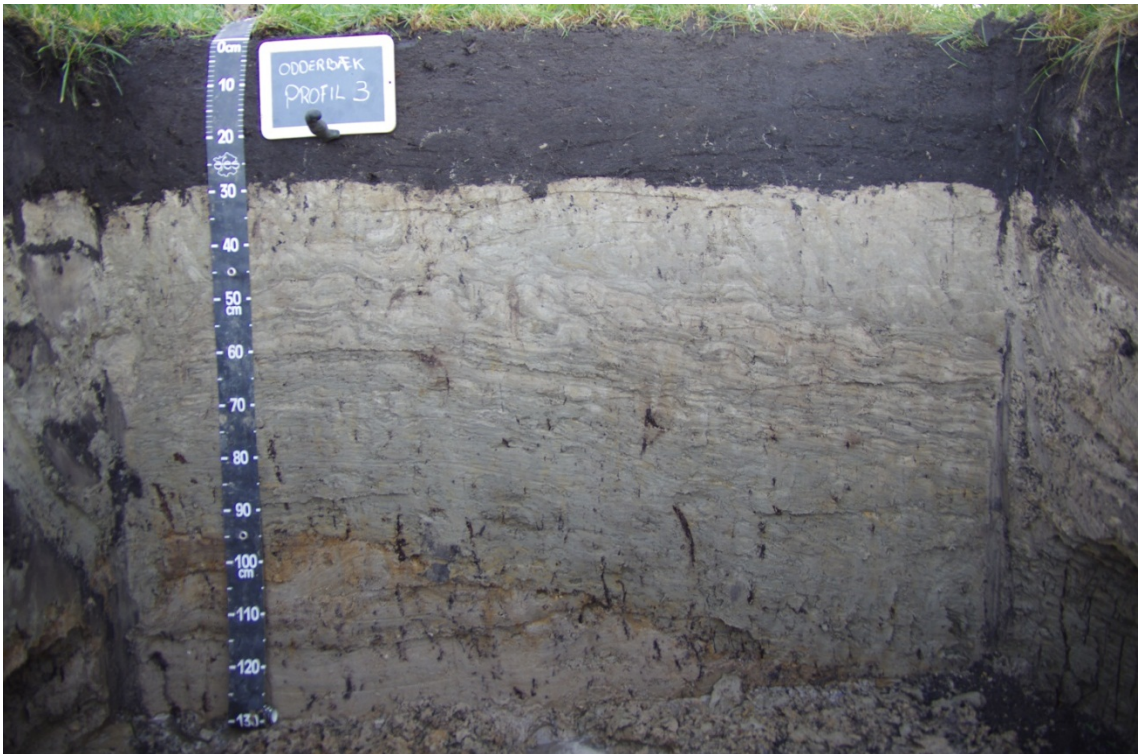
Horisontbeskrivelse
<p>Ap (0-27 cm) 10YR 1/1, humusrig, meget svag subangular struktur, sprød konsistens, mange fine rødder, horisontgrænsen er abrupt og jævn.</p> <p>Bro (27-45 cm) 2,5 YR 7/3, meget lagdelt tekstur, få pletter, sorte 10YR 1/1, få pletter, mellemstore lodret stribede med klar grænse og fremtrædende kontrast, humusfattig, strukturløs, løs konsistens, få fine rødder horisontgrænsen er diffus og jævn.</p> <p>Cr (45-130cm) 2,5YR 7/2, meget lagdelt tekstur, få pletter, sorte 10YR 1/1, pletterne er mellemstore lodret stribede med klar grænse og fremtrædende kontrast, ligeledes 7,5YR 5/8 store pletter, stribede, med diffus grænse og fremtrædende kontrast, humusfattig, strukturløs, løs konsistens.</p>

RING NR:	Dybde cm	Ring	Ring	Ring
Ap	15-20	1581	1582	1583
Bro	35-40	1584	1585	1586
Cr	70-75	1587	1588	1589

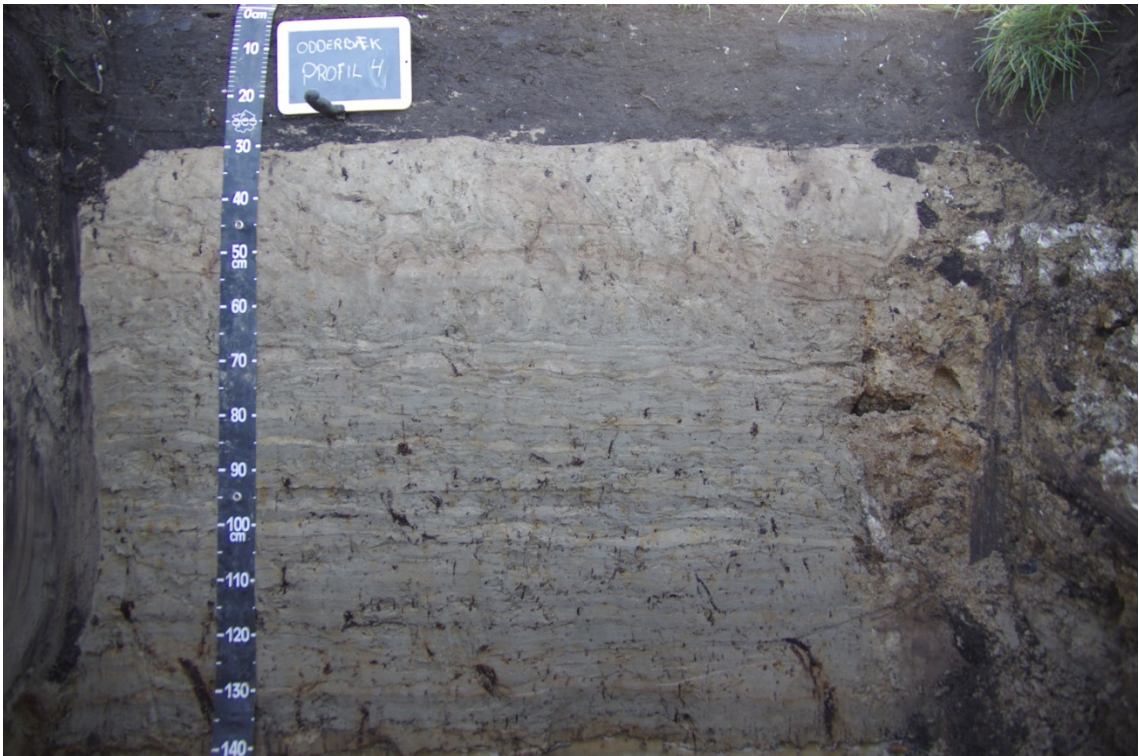
Horisontbeskrivelse

Ap (0-28 cm) 10YR 2/2, humusrig, meget svag subangular struktur, sprød konsistens, mange fine rødder, horisontgrænsen er abrupt og jævn.

Bro (28-55 cm) 2,5 YR 6/2, meget lagdelt tekstur, få pletter, sorte 10YR 2/2, pletterne er mellemstore lodret stribede med klar grænse og fremtrædende kontrast, humusfattig, strukturløs, løs konsistens, få fine rødder horisontgrænsen er diffus og jævn.

Cr (55-110cm) 2,5YR 6/2, meget lagdelt tekstur, få pletter, sorte 10YR 2/2, pletterne er mellemstore lodret stribede med klar grænse og fremtrædende kontrast, humusfattig, strukturløs, løs konsistens.

RING NR:	Dybde cm	Ring	Ring	Ring
Ap	15-20	1571	5172	1573
Bro	45-50	1574	1575	1576
Cr	55-60	1577	1578	1579

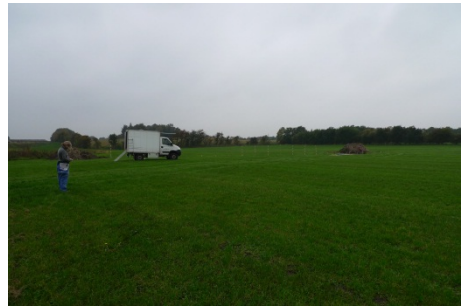
Oversigt over marken hvor den horisontale boring etableres. Til højre udgravningen hvorfra der "bores". Til venstre for bilen udgravningen hvor rør og slanger kommer ud og samles i en brønd.

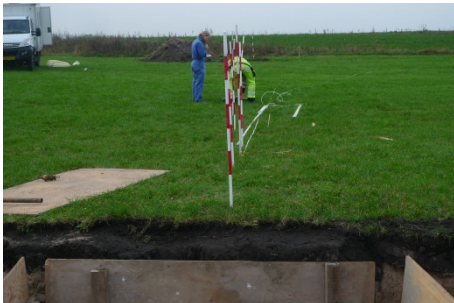
Retning fra den udgravning hvor der "bores".

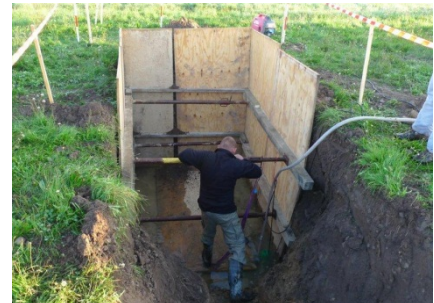
Afstivning i udgravning hvorfra der "bores". Foto fra en tidligere udført horisontal boring.

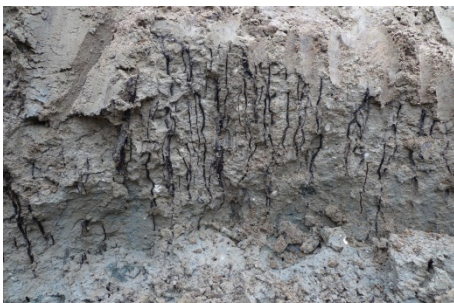
I udgravningen hvorfra der "bores" ses gamle planterødder helt til bunden dvs. ca. 2 m u.t.

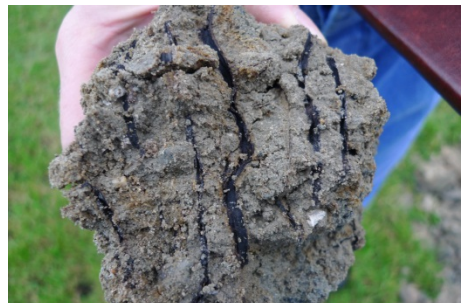
Nærbillede af planterødderne.

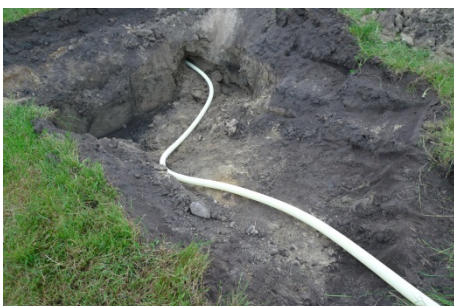
Udgravningen hvor rør og slanger er skudt ud.

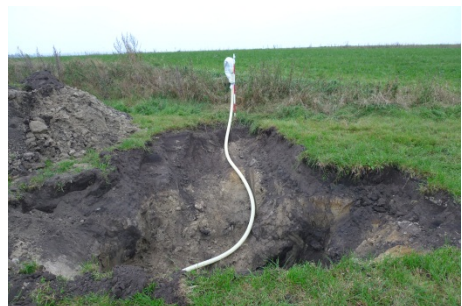
Markskellet hvor målebrønden etableres.
