Faktablad nr. 13: Vurdering af Paatuut Vest

Nærværende faktablad er et af 19 faktablade for potentielt ustabile fjeldpartier, som er undersøgt i "Undersøgelse af risiko for alvorlige fjeldskred i Grønland" 2019–2022. Vurderingerne af de potentielt ustabile fjeldpartier er baseret på nuværende viden og tilgængelige data for bevægelser og skredstrukturer. Risikoniveauet for disse vil i nogle tilfælde med tiden kunne ændre sig.

Sydcoasten af Nuussuaq 45 km nordvest for Saqqaq. 70°17'32"N, 52°45'27"V.

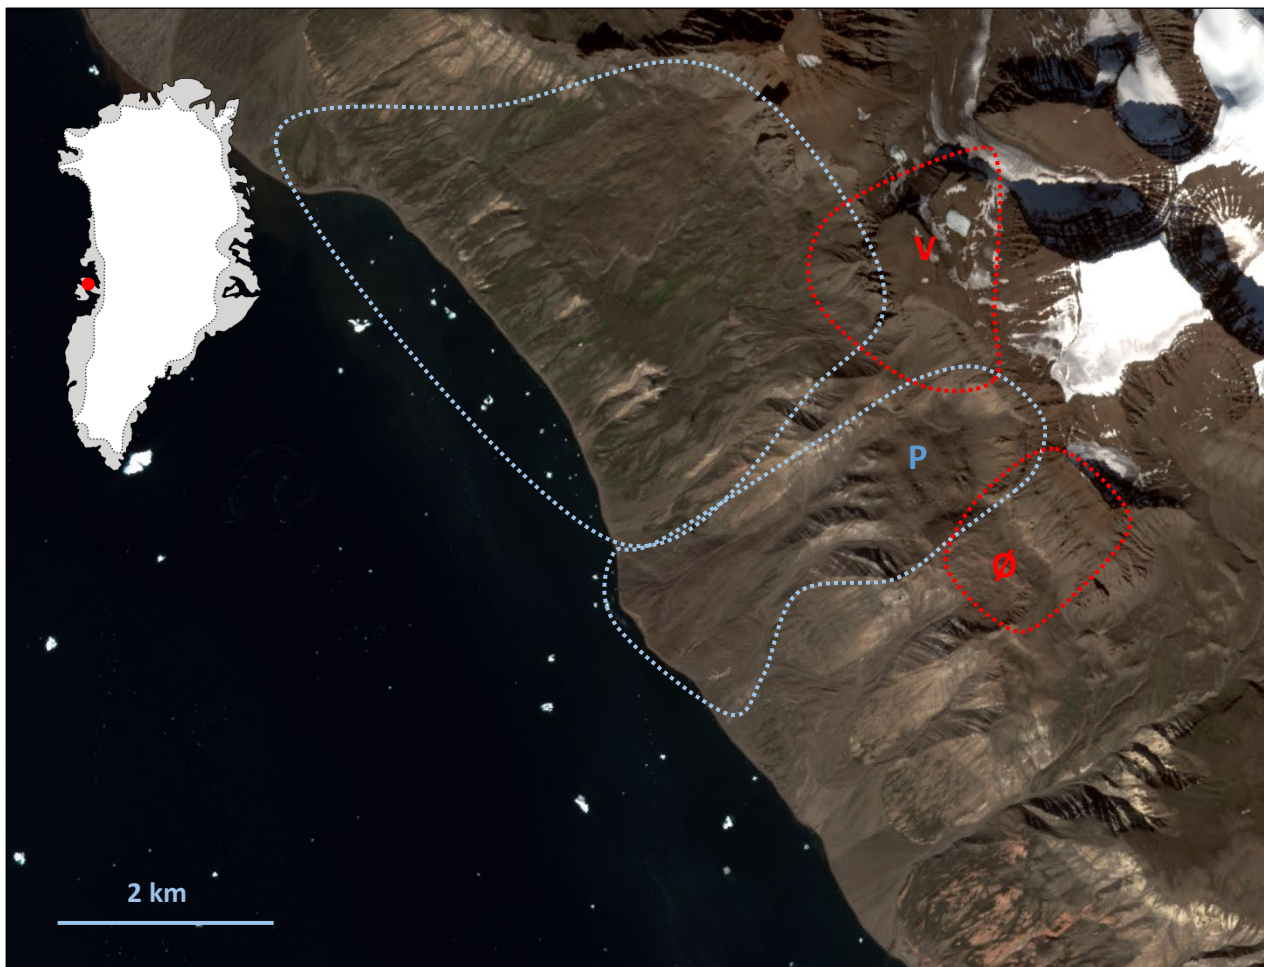
Figur 1: Skredkysten ved Paatuut. Paatuut fjeldskredet fra 2000 er vist med blå stiplede omrids (P), og nordvest for dette et forhistorisk megaskred (også med blå stiplede omrids). De røde stiplede omrids viser lokaliteterne Paatuut Vest (V) og Paatuut Øst (Ø). Paatuut Øst er beskrevet på faktablad nr. 14. Sentinel-2 satellitbillede.

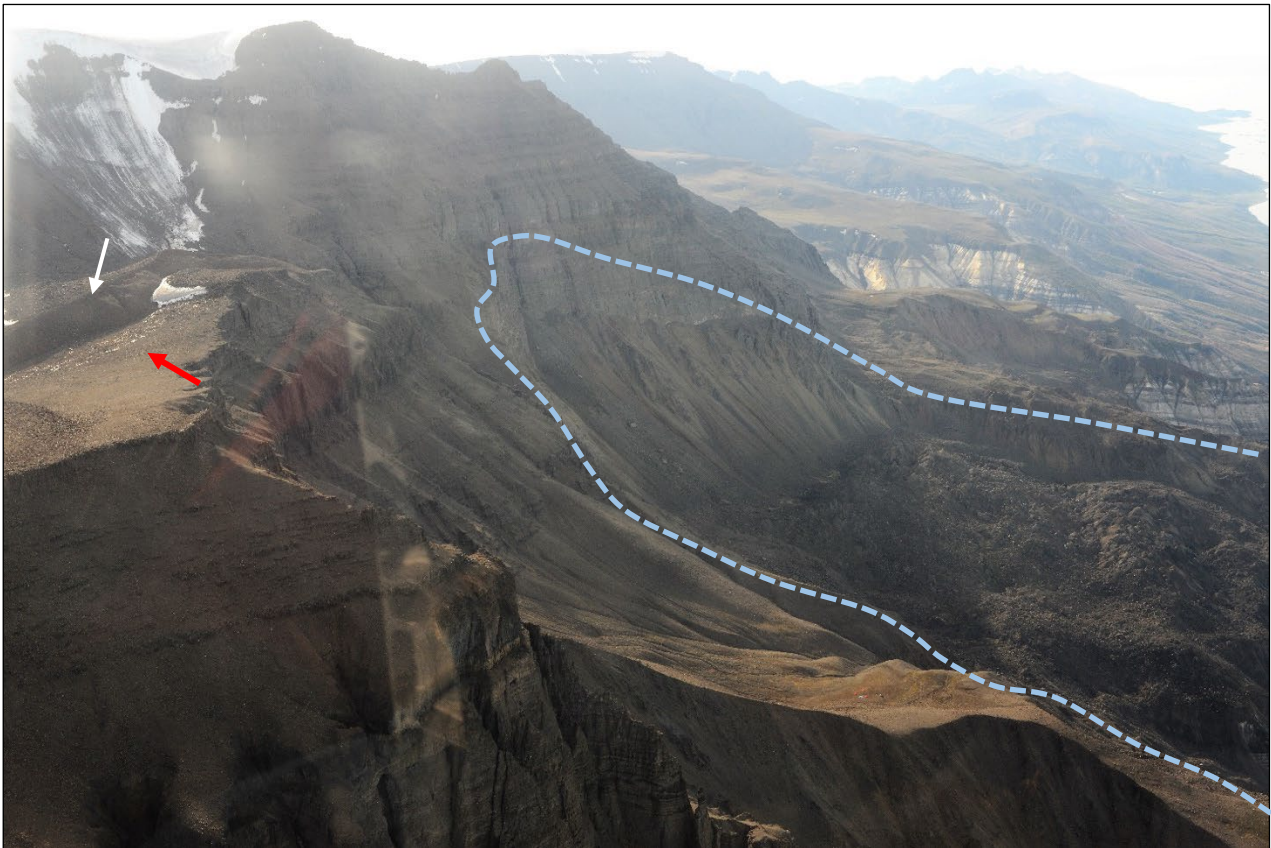
Figur 2: Helikopterfoto af skredområdet ved Paatuut (blåt stiplede linje) samt skrænten ved Paatuut Vest (hvid pil). Optageposition og retning på billede i Figur 3 er vist med rød pil.

Feltobservationerne viste, at den struktur der i 2018 blev tolket som en mulig bagvæg af et ustabil fjeldparti, ikke var en skredstruktur, men i stedet en lokal moræne dannet af en gletsjer på plateauet (Figur 2 og 3). Der blev ikke observeret skredstrukturer eller tegn på bevægelse i basaltplateauet på lokaliteten.

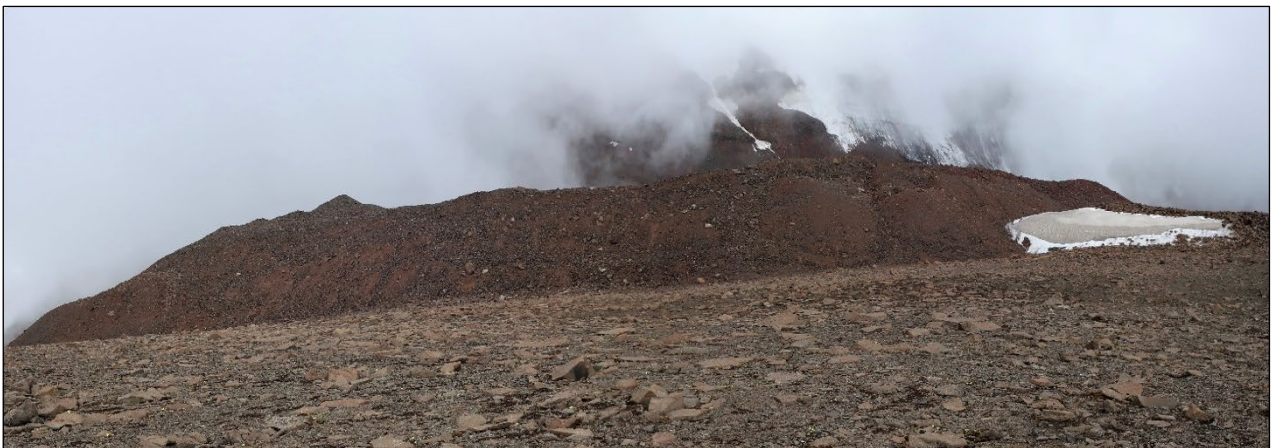
Figur 3: Feltfoto der viser den op til 30 m høje skrænt, som blev tolket til at være en mulig bagvæg af et ustabil fjeldparti. Feltundersøgelserne viste, at den bestod udelukkende af løse blokke skubbet op af en bagvedliggende, delvist stendækket gletsjer.
